II Международная конференция учащихся
«НАУЧНО-ТВОРЧЕСКИЙ ФОРУМ»

**Влияние Горьковского водохранилища на оползневые
процессы береговой зоны**

Автор: Грачева Ксения,

11 класс, МОУ СШ №3

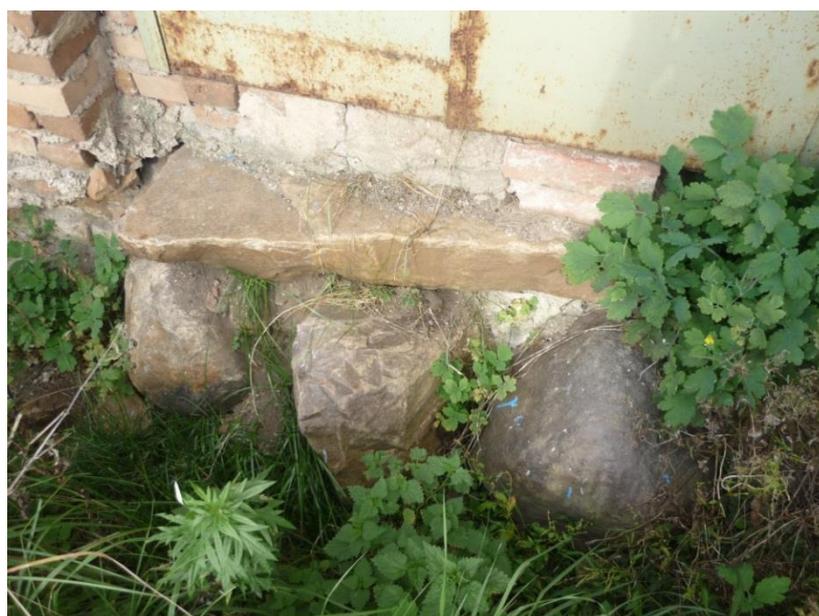
атмосферные осадки попадают не только в конструкцию стен, но и под стены храма, так как отмостка, предназначенная для отведения вод от стен храма, отсутствует. Остатки валунов, сохранившиеся под стенами храма, проблемы не решают. В нижней части стен количество трещин и степень влажности кирпичной кладки увеличивается, что можно объяснить капиллярным поднятием поровой влаги из грунтов основания в кирпичную кладку (приложение №_11). При попадании в тещины и замерзании этой поровой влаги происходит морозобойное разрушение стен. Учитывая, что атмосферные осадки могут быть достаточно агрессивными (кислотными и щелочными), процесс разрушения происходит интенсивнее. На разрушение кладки стен влияет также процесс выветривания, так как церковь стоит на высоком волжском берегу, где ветер довольно силен.

Валуны в основании храма

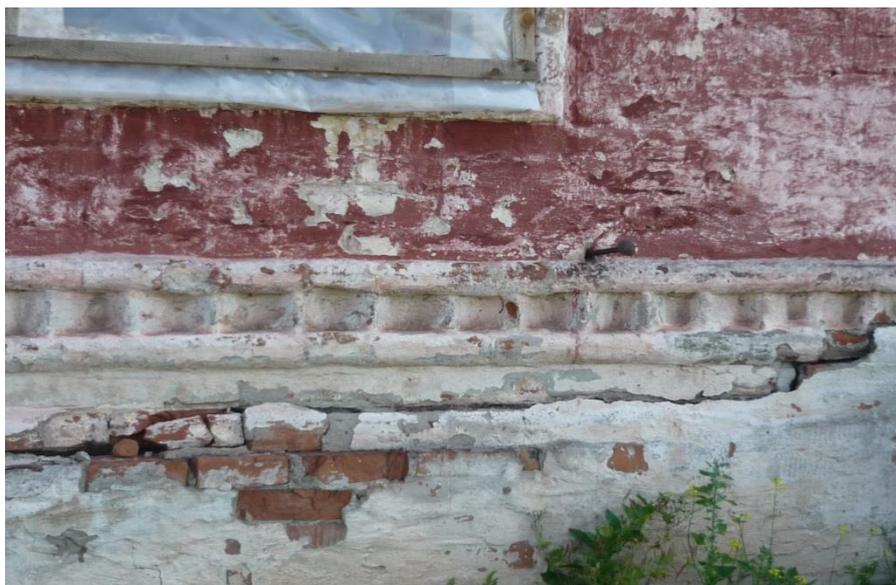
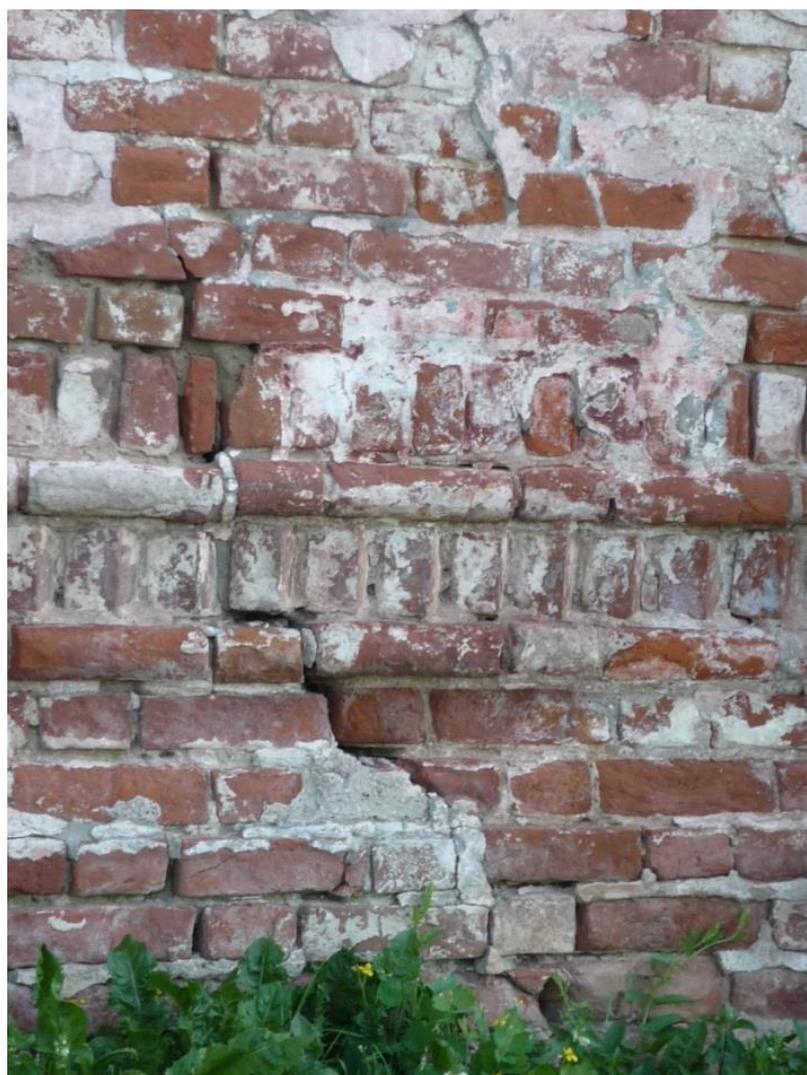
Проведенное визуальное обследование стен храма показало наличие огромной трещины между галереей-папертью и основным зданием, малые трещины в цоколе и несущих стенах нижней церкви, это свидетельствует о непрекращающихся подвижках грунта (приложение № 4). На цоколе и несущих стенах нижней церкви были обнаружены многочисленные трещины, можно предположить, что грунт сползает. Всего было зафиксировано 35 зон деформации – 32 в здании церкви и 3 в колокольне.

Трещины в кирпичной кладке стен

- 1.Использовать средства для укрепления склонов: георешетки, коробчатые габионы. Укрепить стены фундамента заливкой жидкого бетона по периметру.
2. Устроить видовую площадку у парадного входа в храм.
- 3.Провести инъектирование трещин жидким бетоном с помощью строительного шприца.

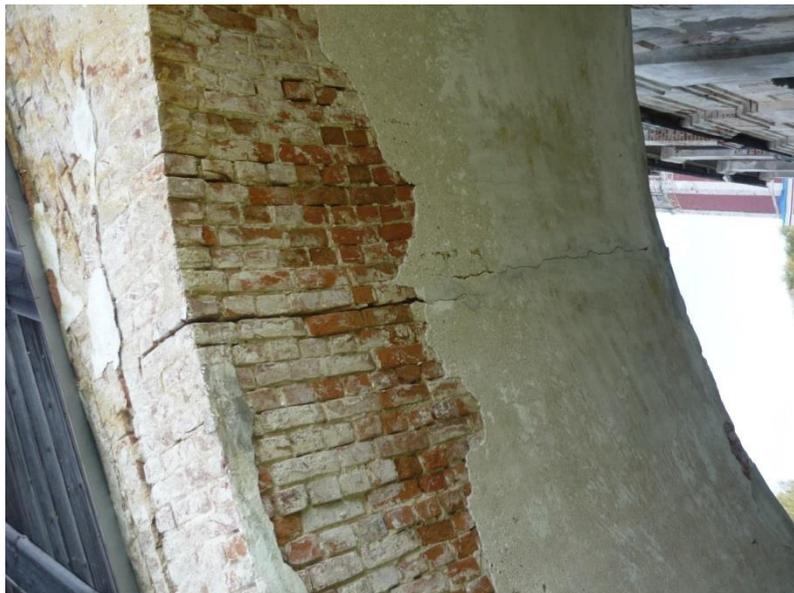
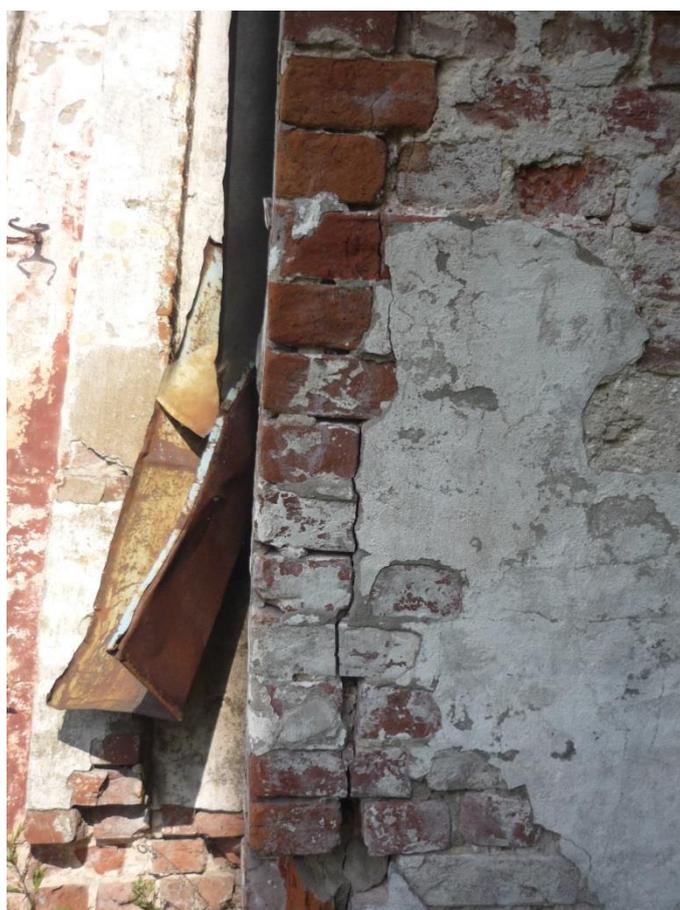
При визуальном осмотре местности и стен храма было установлено следующее: с западной и восточной стороны здание храма окружено двумя оврагами. По дну западного оврага постоянно течет ручей. С помощью нивелира была измерена абсолютная высота местности на урезе воды реки Волги, на участке колокольни и на вершинах оврагов. Наличие временного стока воды по тальвегу оврагов и выходов на поверхность многочисленных подземных источников создают реальную опасность возникновения оползня, а, следовательно, неустойчивости природной системы и архитектурного памятника. В настоящее время священнослужители и прихожане храма стараются, как могут, сохранить стены сооружения. Трещины замазываются цементным раствором, но косметический ремонт вряд ли решит проблему (приложение № 5). Разрушение храма продолжается.

Замазывание трещин проблемы не решает.

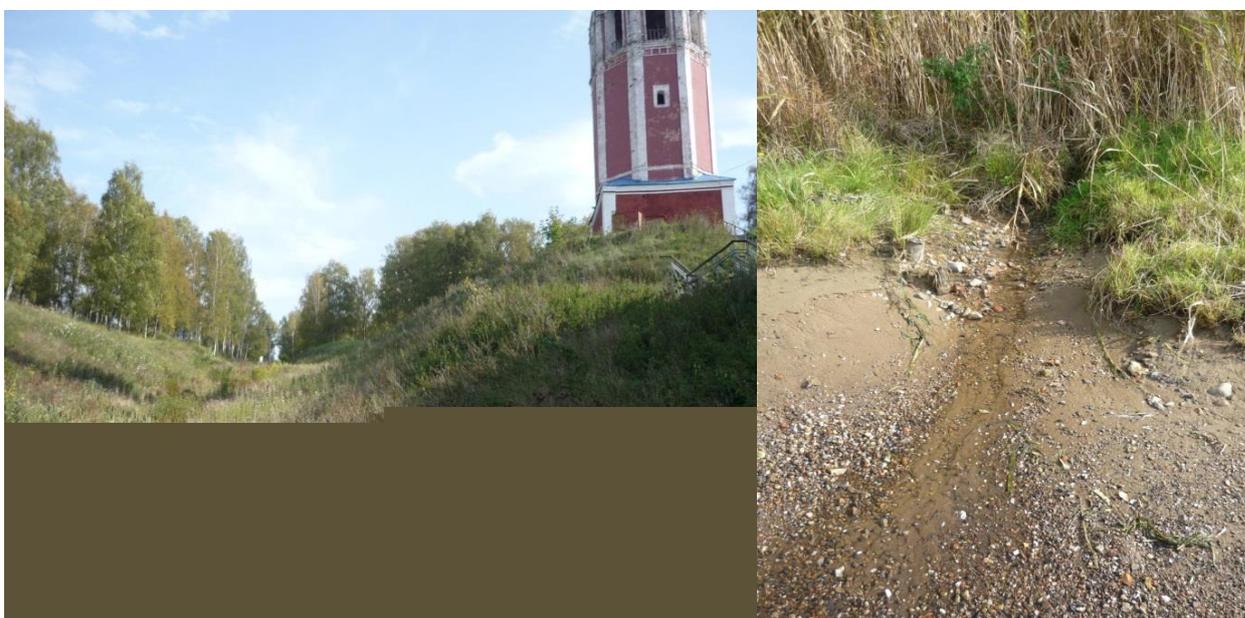
Еще одной причиной, способствующей разрушению храма, является овражная эрозия. Само здание храма оказалось оконтуренным двумя оврагами. Из-за таяния снегов и выпадения сильных дождей происходит размыв грунта и увеличение эрозионных процессов. Этому способствует и типы грунтов, и выходы подземных грунтовых вод из-под здания храма и водоток по тальвегу западного оврага. Все эти факторы только способствуют развитию процессов оврагообразования.

Западный овраг и водоток на дне оврага

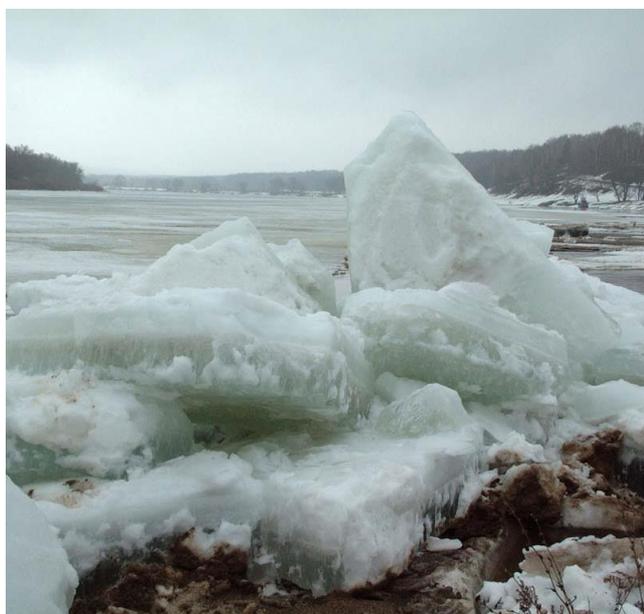
На территории акватории между городами Рыбинск и Тутаев период весеннего ледохода дольше, чем на других участках Горьковского водохранилища. Толщина льда местами достигает 25 см. При резком сбросе излишков воды с водохранилища на перекатах и в сужениях акватории образуются заторы, что приводит также к деформациям русла и криогенной абразии берегов [1] (приложение № 9).

Ледовые заторы

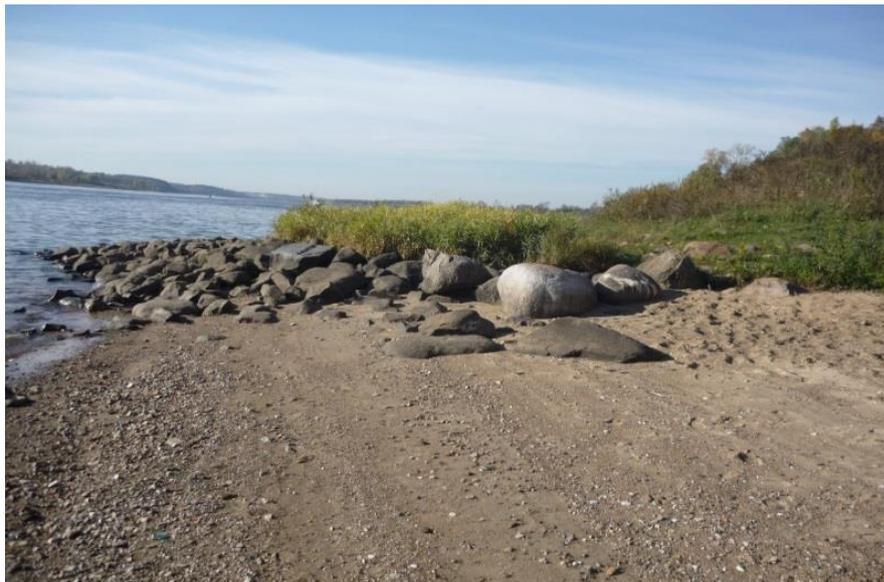
Язык оползня и валуны, скатившиеся из-под основания храма.

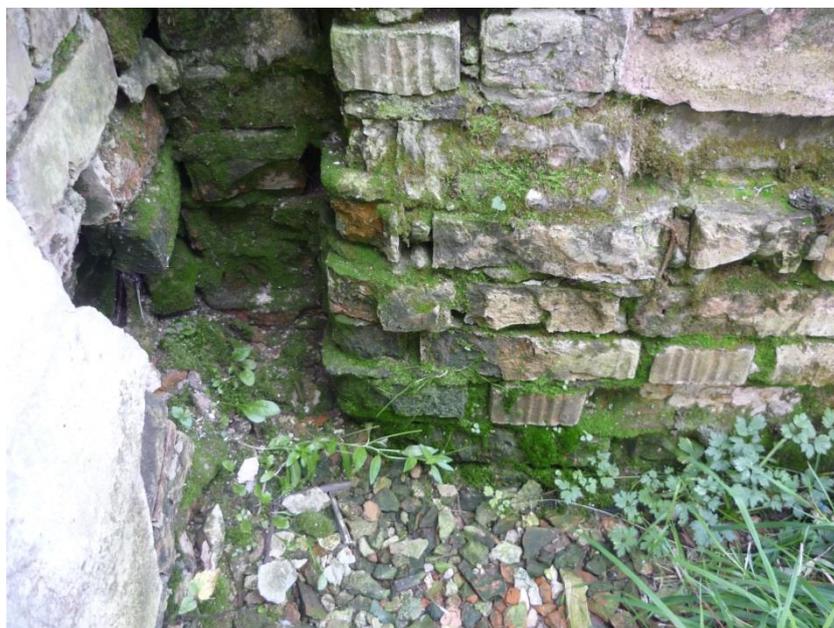
**В результате капиллярного поднятия влаги
основание кирпичной кладки постоянно мокнет.**

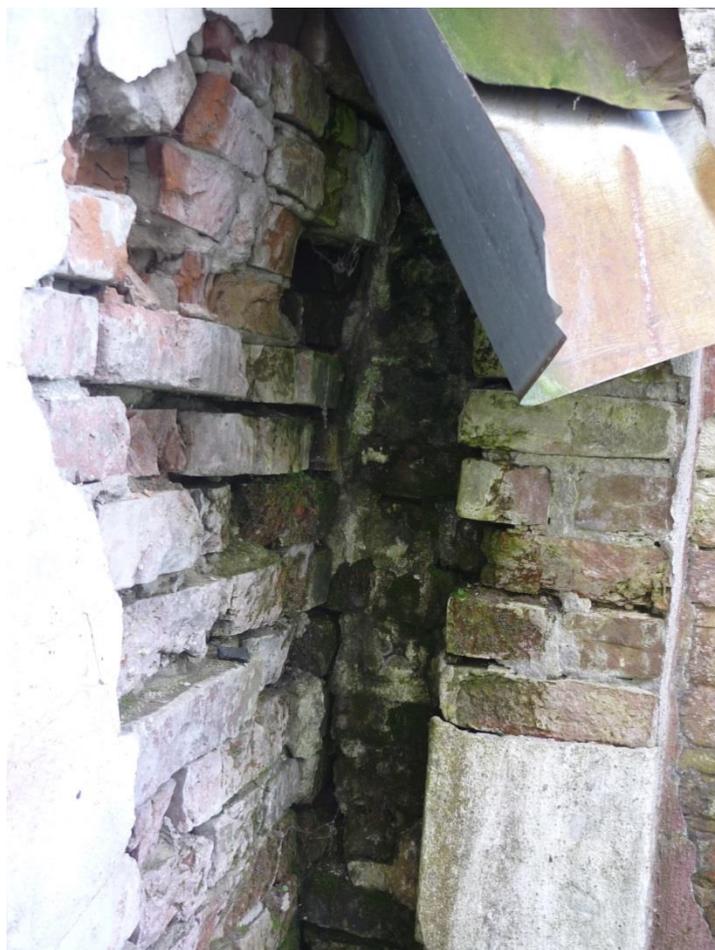
Попытка отведения атмосферных осадков за пределы стен.

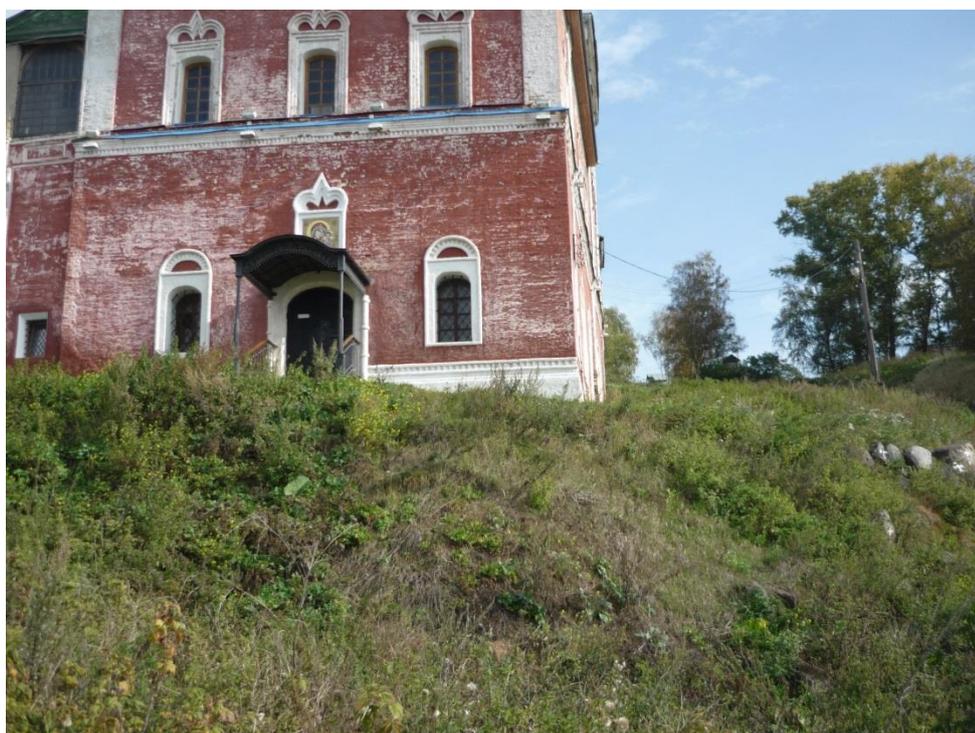
Приложение № 12

В настоящее время парадный вход в храм закрыт, так как от дверей храма до обрыва осталась площадка не более 3 метров длиной. Вход в храм производится с противоположной стороны, со стороны колокольни. (Приложение № 12). Если сползание грунтов будет продолжаться, эти три метра площадки «съедут» за несколько лет!

От парадного входа до края обрыва осталась небольшая площадка.

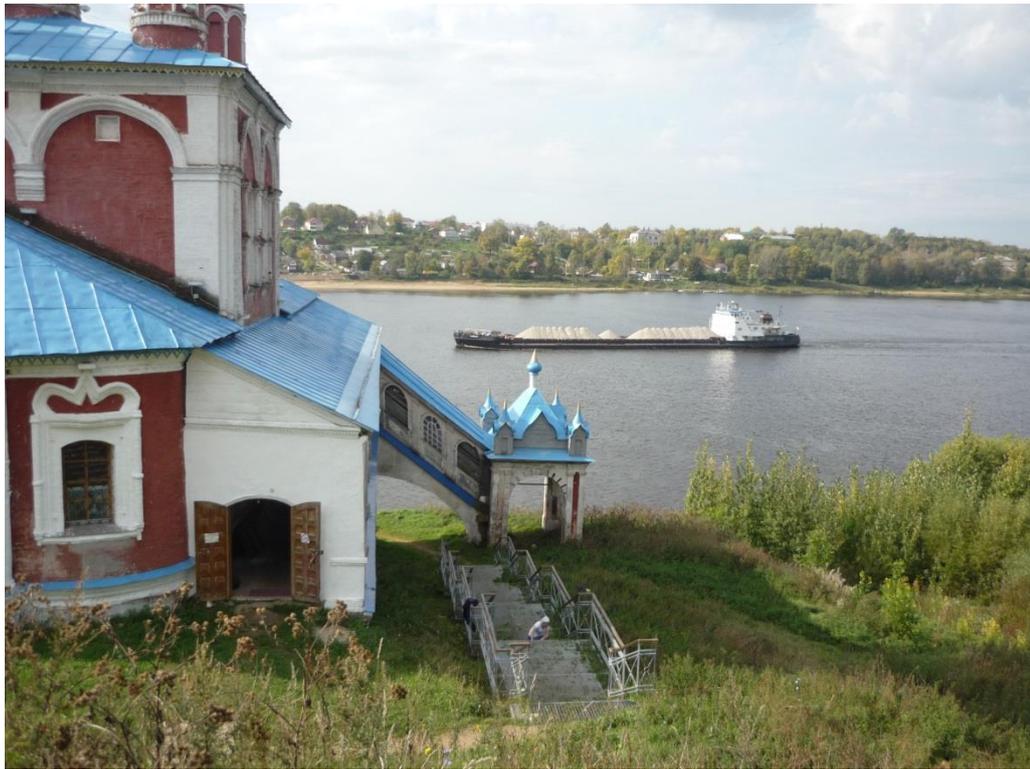
Парадный вход в храм теперь с противоположной стороны.
