# **МОНИТОРИНГ СОСТОЯНИЯ РОДНИКОВ ПРАВОБЕРЕЖНОЙ ЧАСТИ ПОЙМЫ ДОНА**

*Выполнила:  
Зубова Ксения Дмитриевна  
учащаяся 7 класса  
МБОУ «Гимназии № 1 имени Н. И. Борцова», Россия, г. Лебедянь*

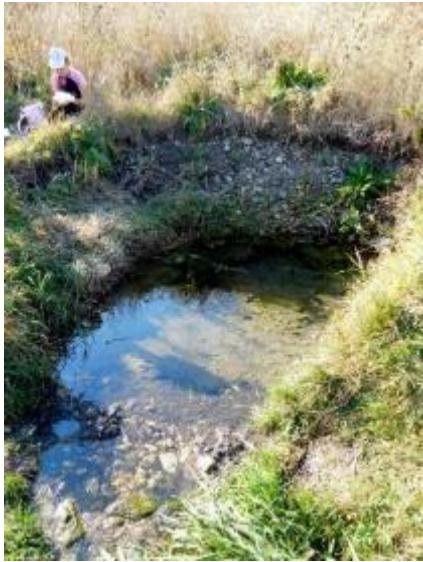
*Рис. 1 Родник № 1,  
сентябрь 2018 г*

**Исследования 2018 г.** Стенки родника сложены обломками известняка разной величины. Дно каменистое с примесью песка и ила. Выходов воды на поверхность не видно. Вода из родника медленно стекает в Дон по водоотводной канавке. Длина водоотводной канавки около 1 м, ширина 60 см, глубина – 7 см.

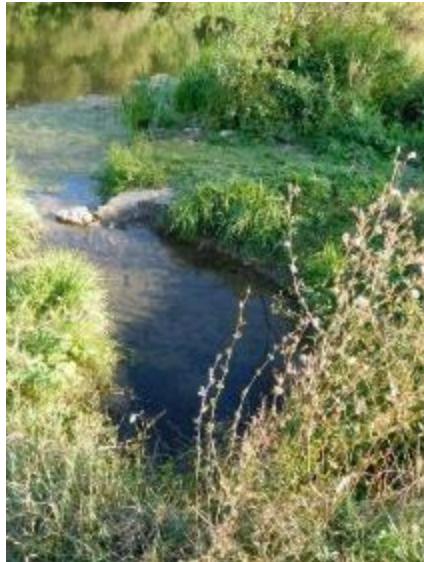
*Рис 1а Родник № 1,  
август 2019 г.*

**Исследования 2019 г.** Внешне родник в течение года не изменился. Однако, уменьшились длина, ширина и глубина родника. Выходов воды на поверхность по-прежнему не обнаружено. Заметно изменился состав донных отложений. Если в 2018 г. оно было в большей мере каменистое, то в 2019 г. поменялось на илисто-песчаное с примесью известняка и остатками отмерших

растений. Немного длиннее стала водоотводная канавка. На момент исследования 2019 г. она составляла 1 м 71 см.

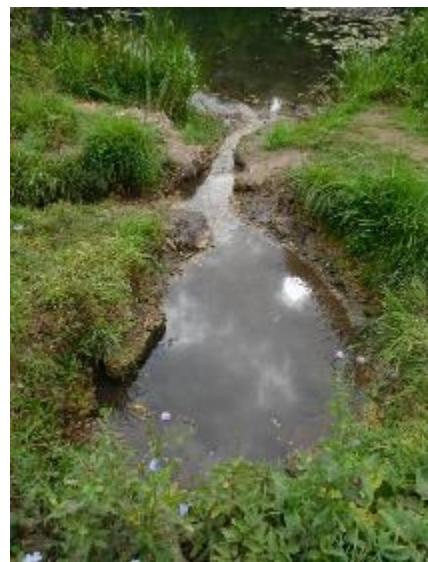
*Рис 1б Родник № 1,  
август 2020 г.*

**Исследования 2020 г.** Исследования, которые были проведены в августе текущего года показали, что динамика родника № 1 отрицательная. Несмотря на то, что его ширина по сравнению с прошлым годом осталась та же, длина и глубина заметно уменьшились. Дно илистое, с незначительной примесью известняка. Хорошо видны 2 активных выхода воды на поверхность в западной и северной частях водосборного углубления и более 10 мелких выходов в южной части в виде фонтанчиков. Изменились и параметры водоотводной канавки. Она стала заметно длиннее и на много уже и мельче по сравнению с 2018 г. Длина водоотводной канавки 2, 2 м, ширина 27 см, глубина 2 см (Физические свойства родниковой воды в табл. 1 в приложении).

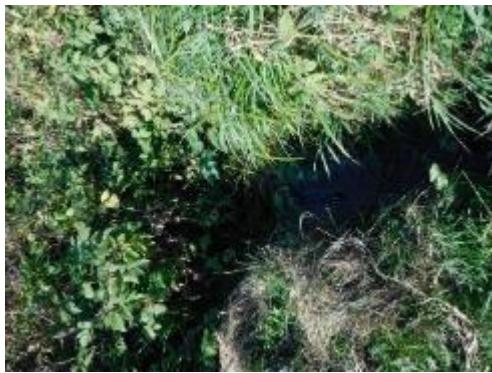
Рис. 5 Родник № 2, сентябрь 2018 г.

**Исследования 2018 г.** Подступы к роднику затруднены, его практически не видно из-за густой травянистой растительности. Стенки родника почти отвесные, сложены обломками известняка и более рыхлыми осыпавшимися горными породами с примесью почвы. Дно каменистое с примесью песка и ила, выходов воды на поверхность не видно. Водоотводная канавка узкая, глубокая, щелеобразная, еле заметная на первый взгляд, ширина от 30 до 38 см, длина 80 см, сток воды затруднён. Видимо, поэтому вода немного мутноватая. На фоне белого листа в ней отчётливо видны песчинки и меленькие остатки растений (Физические свойства родниковой воды в табл. 2 в приложении). Территории обоих родников густо поросла злаками с примесью крапивы.

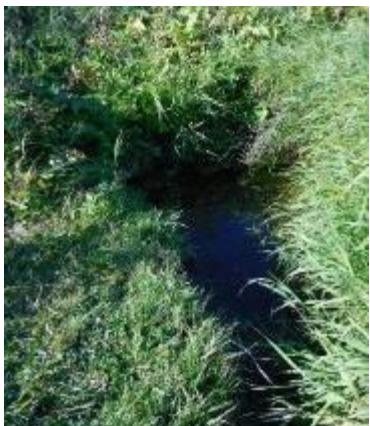
Рис. 5б Родник № 2, август 2020 г

**Исследования 2020 г.** Родник по-прежнему стабилен. Динамика родника положительная. Однако выходов воды на поверхность не видно, дно в основном сложено илистыми отложениями. Вода из родника активно стекает в Дон (профиль водосборного углубления родника 2 на рис. 9 в приложении).

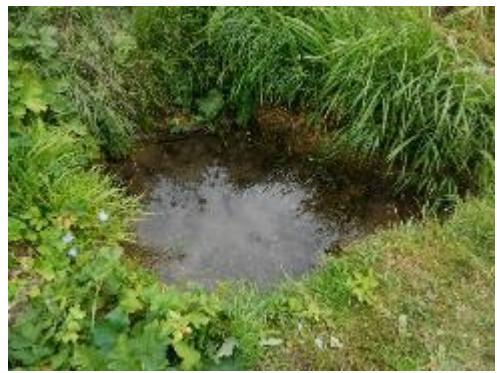
Рис. 5 а Родник № 2, август 2019 г.

**Исследования 2019 г.** Родник № 2 стабилен. Изменился состав донных отложений. На время исследований 2019 г. преобладали песчано-илистые отложения. Заметно осветлилась родниковая вода, улучшился сток воды в реку. Немного увеличились ширина и длина родника.

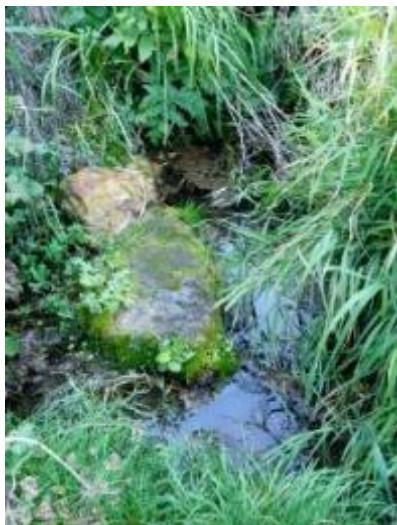
| Рис. 10а Родник № 3, август 2019 г.

**Исследования 2019 г.** Родник заметно обмелел. Максимальная глубина 20 см сохранилась, но к краям она уменьшилась до 5 см. Ширина в 2018 году была 1м 20 см, а на момент исследований 2019 г. она составила всего 90 см. А вот длина уменьшилась незначительно. И если в 2018 г. она составляла 2м 10 см, то в 2019 – чуть меньше 2-х метров. Однако, хорошо стали видны выходы воды на поверхность. Она медленно вытекает из трещиноватых известняков в западной части родника и здесь же едва заметны выходы воды в виде небольших фонтанчиков со дна (Физические свойства родниковой воды в табл. 3 в приложении).

Площадь поверхности камней, покрытая перифитоном, так же заметно сократилась, но перифитон в основном ярко зелёный. Стала шире водоотводная канавка, она стала более ровной, ширина в среднем – 90 см, длина прежняя, немного больше 4-х метров.

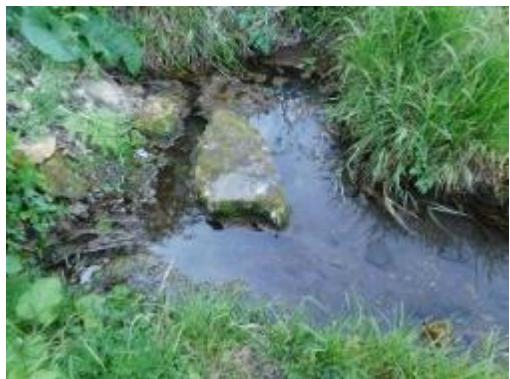
Рис. 10 Родник № 3, сентябрь 2018 г.

**Исследования 2018 г.** Выходов воды на поверхность не видно, вода стекает медленно в реку. Стенки родника обложены обломками известняка. Дно каменистое с примесью песка и ила. Камни, укрепляющие стенки, в нижней части покрыты перифитоном. Местами перифитон имеет ярко-зелёный цвет, но преобладает – бурый. Поверхность родника местами покрыта тиной зелёно-болотного цвета. С рекой родник соединяется водоотводной канавкой, длина которой 4 м 24 см, ширина её варьирует от 40 до 70 см. Большая часть водоотводной канавки закрыта прибрежной растительностью. В водосборном углублении крупные обломки известняка.

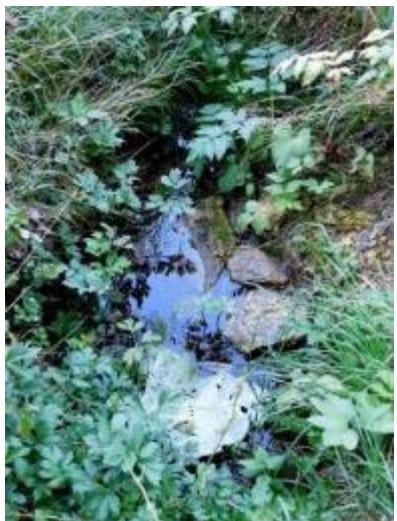
Рис. 14а Родник № 4 (Георгиевский),

**Исследования 2019 г.** В 2019 г. Георгиевский родник рекордно обмелел. Во время проводимых исследований он представлял собой небольшую лужицу, которая совершенно не имеет стока в реку. Водоотводная канавка сухая. Вода грязная и мутная, не пригодная для питья. Дно затянулось илом. Выходов воды на поверхность нет. Ширина и длина уменьшилась почти вдвое, максимальная глубина всего 12 см.

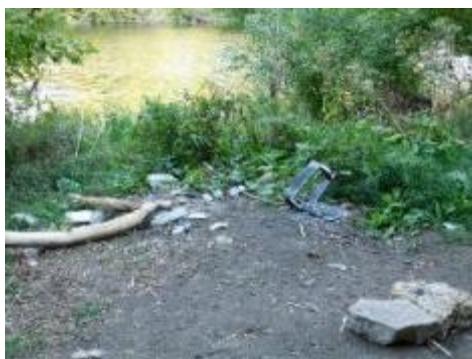
Рис. 16, 17 Следы пребывания отдыхающих у Георгиевского родника

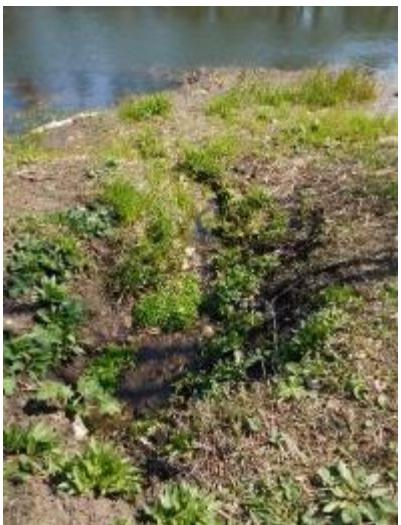
Рис. 23а Родник № 5,  
май 2019 г.

**Исследования 2019 г.** Родник стабилен и довольно активен. Водосборное углубление немного увеличилось в размерах: ширина увеличилась с 33 см до 48 см, а длина с 65 см до 73 см. Хотя глубина родника осталась прежней. Стали заметны выходы воды на поверхность. Она медленно вытекает из трещиноватых известняков в северо-западной части родника и еле заметны выходы воды в виде небольших фонтанчиков со дна. Вода из родника довольно стремительно стекает в реку по хорошо выработанной водоотводной канавке.

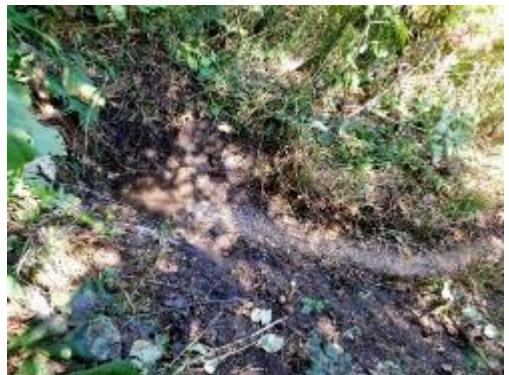
Рис. 23б Родник № 5, август 2020 г.

**Исследования 2020 г.** Активность родника снизилась. Он стал заметно меньше. Вода по-прежнему вытекает из трещиноватых известняков в северо-
