Научно-исследовательская работа

МОНИТОРИНГ СОСТОЯНИЯ РОДНИКОВ ПОЙМЫ ДОНА С 2018 ПО 2021 Г.

МБОУ «Гимназия № 1 имени Н. И. Борцова», Россия, г. Лебедянь

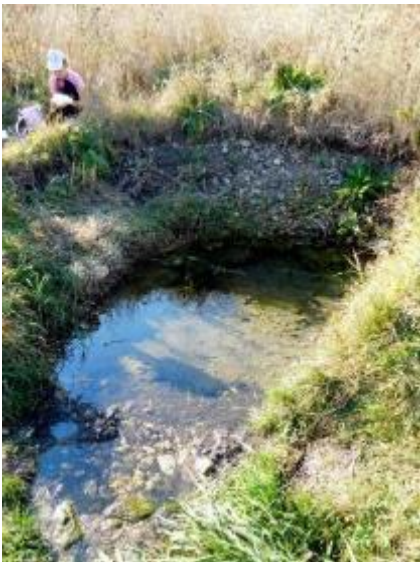
*Рис. 1 Родник № 1,
сентябрь 2018 г*

Исследования 2018 г. Стенки родника сложены обломками известняка разной величины. Дно каменистое с примесью песка и ила. Выходов воды на поверхность не видно. Вода из родника медленно стекает в Дон по водоотводной канавке. Длина водоотводной канавки около 1 м, ширина 60 см, глубина – 7 см.

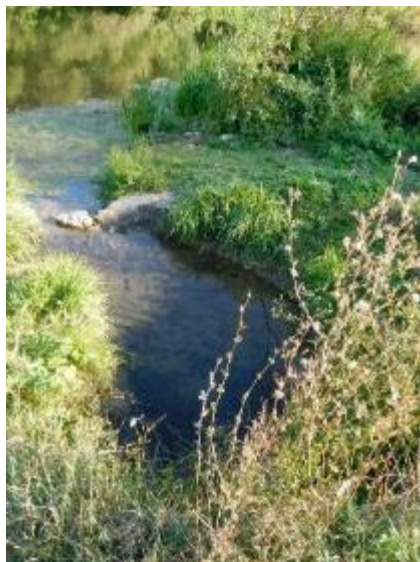
*Рис 1а Родник № 1,
август 2019 г.*

Исследования 2019 г. Внешне родник в течение года не изменился. Однако, уменьшились длина, ширина и глубина родника. Выходов воды на поверхность по-прежнему не обнаружено. Заметно изменился состав донных отложений. Если в 2018 г. оно было в большей мере каменистое, то в 2019 г. поменялось на илисто-песчаное с примесью известняка и остатками отмерших растений. Немного длиннее стала водоотводная канавка. На момент исследования 2019 г. она составляла 1 м 71 см.

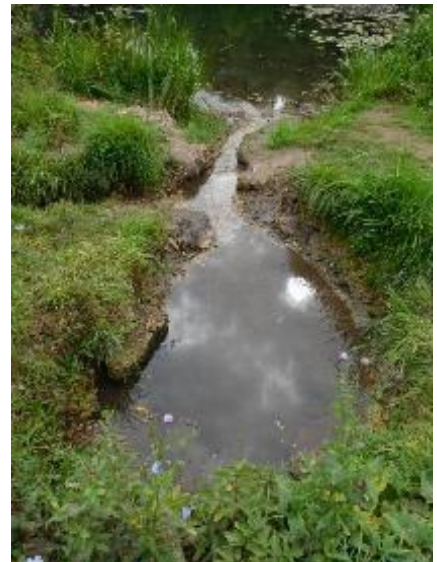
*Рис 1б Родник № 1,
август 2020 г.*

Исследования 2020 г. Исследования, которые были проведены в августе 2020 года показали, что динамика родника № 1 отрицательная. Несмотря на то, что его ширина по сравнению с прошлым годом осталась та же, длина и глубина заметно уменьшились. Дно илистое, с незначительной примесью известняка. Хорошо видны 2 активных выхода воды на поверхность в западной и северной частях водосборного углубления и более 10 мелких выходов в южной части в виде фонтанчиков. Изменились и параметры водоотводной канавки. Она стала заметно длиннее и на много уже и мельче по сравнению с 2018 г. Длина водоотводной канавки 2, 2 м, ширина 27 см, глубина 2 см (Физические свойства родниковой воды в табл. 1 в приложении).

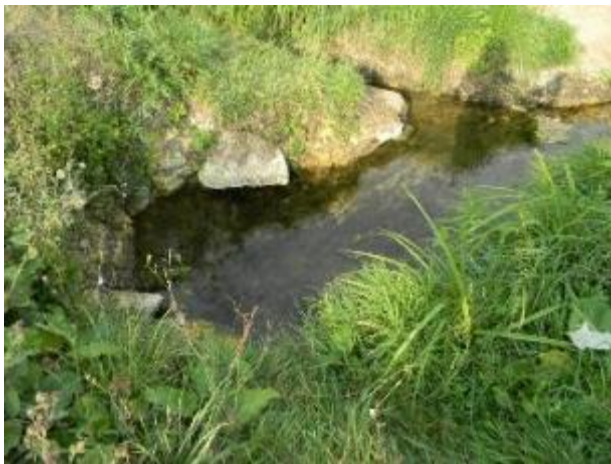
Рис 1в Родник № 1, август 2021 г.

Исследования 2021 г. Летом текущего года родник был расчищен. В результате значительно увеличилась его длина и глубина по сравнению с 2020 г. При этом значительно сократилась его водоотводная канавка с 2,2 м (2020 г.) до 1,5 м. Немного уменьшилась и ширина родника. Изменился и состав донных отложений. Если в предыдущем году доминировали илистые отложения, то в 2021 г. – дно каменистое с незначительной примесью песка и ила. Видимых выходов воды на поверхность нет, хотя вода активно стекает в реку (Динамика родника 1 на диаграмме в приложении).

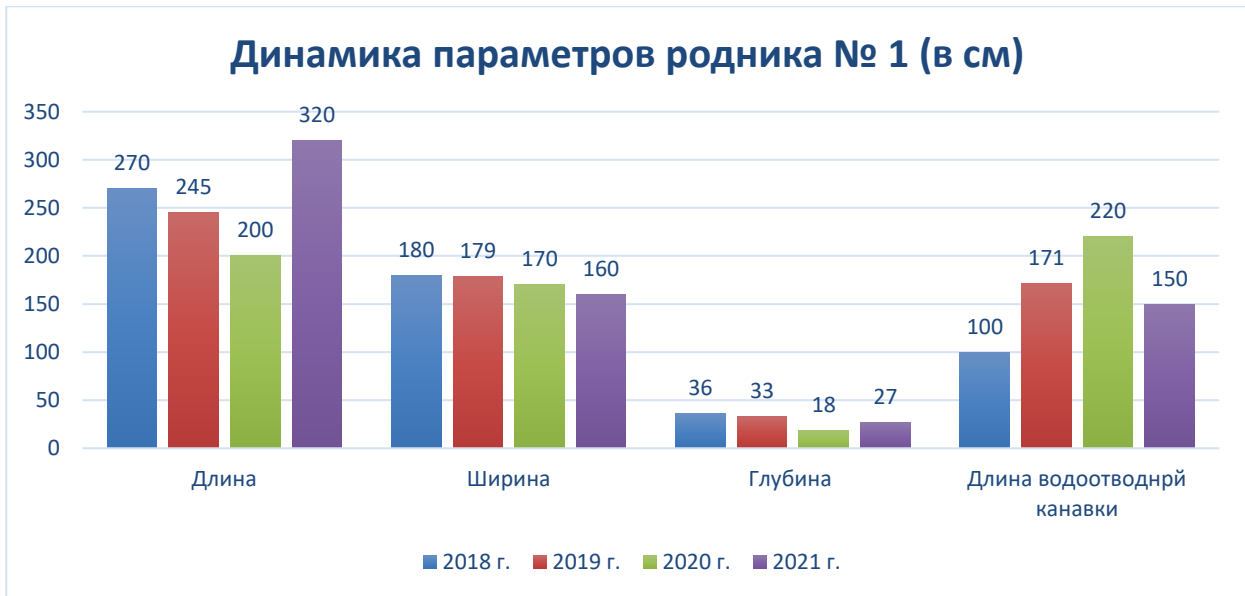
Рис. 4 Профиль водосборного углубления родника № 1

В ходе исследований 2020 и 2021 г. были сделаны промеры глубин родников и построены профили водосборных углублений по направлению север – юг (профиль водосборного углубления родника 1 на рис. 4 в приложении).

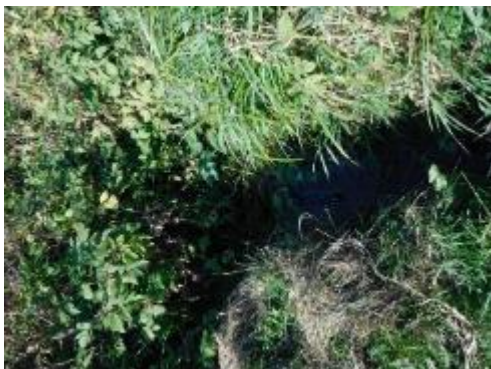
Рис. 5 Родник № 2, сентябрь 2018 г.

Исследования 2018 г. Подступы к роднику затруднены, его практически не видно из-за густой травянистой растительности. Стенки родника почти отвесные, сложены обломками известняка и более рыхлыми осыпавшимися горными породами с примесью почвы. Дно каменистое с примесью песка и ила, выходов воды на поверхность не видно. Водоотводная канавка узкая, глубокая, щелеобразная, еле заметная на первый взгляд, ширина от 30 до 38 см, длина 80 см, сток воды затруднён. Видимо, поэтому вода немного мутноватая. На фоне белого листа в ней отчётливо видны песчинки и мелкие остатки растений (Физические свойства родниковой воды в табл. 2 в приложении). Территории обоих родников густо поросла злаками с примесью крапивы.

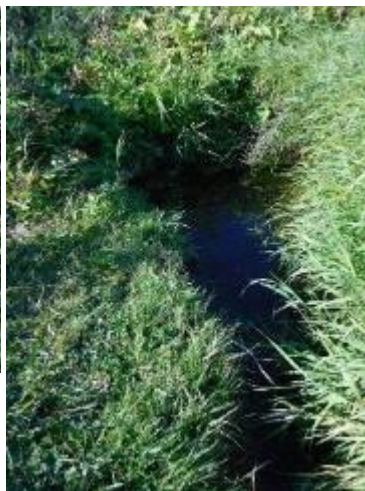
Рис. 5а Родник № 2, август 2019 г.

Исследования 2019 г. Родник № 2 стабилен. Изменился состав донных отложений. На время исследований 2019 г. преобладали песчано-илистые отложения. Заметно осветлилась родниковая вода, улучшился сток воды в реку. Немного увеличилась ширина и длина родника (профиль водосборного углубления родника 2 на рис. 9 в приложении).

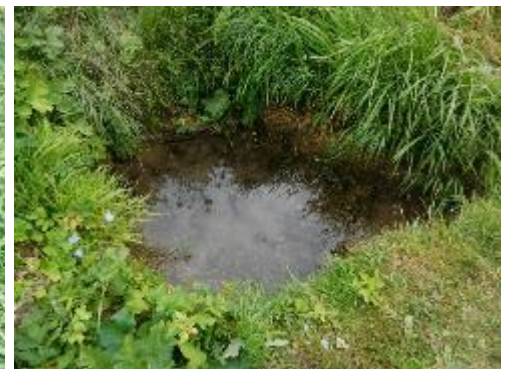
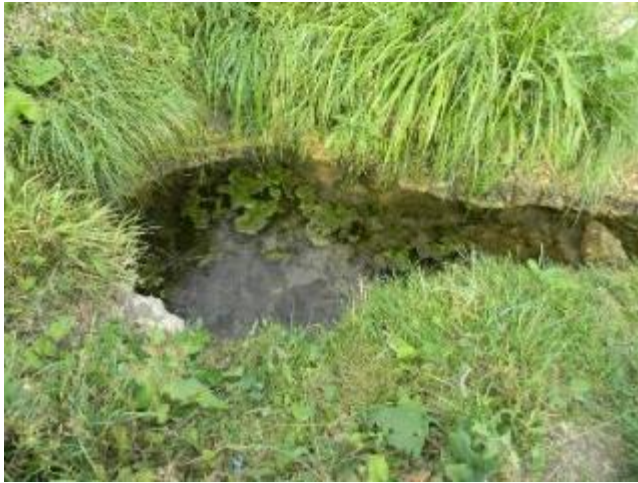
Исследования 2020 и 2021 г. Родник по-прежнему стабилен. Динамика родника положительная. Однако выходов воды на поверхность не видно, дно в основном сложено илистыми отложениями. Вода из родника активно стекает в Дон (Динамика родника 2 на диаграмме в приложении).

Рис. 5б Родник № 2, август 2020 г.

Рис. 5в Родник № 2, август 2021 г.

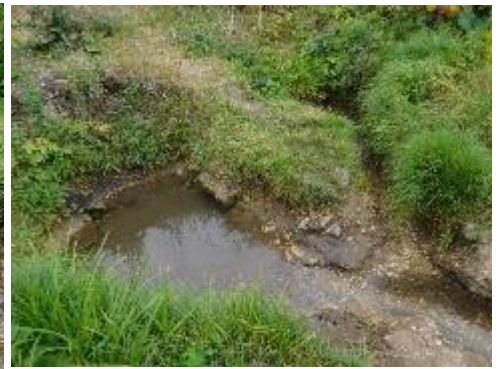
Родник № 2 находится рядом с родником № 1. Располагаются они на расстоянии около 1 м. Их водоотводные канавки сливаются и единым водным потоком соединяются с Доном (рис. 5, 5а, 5б, 5в, 8 в приложении).

Рис. 8 Взаимное расположение родников № 1 и 2 (2020 г.)

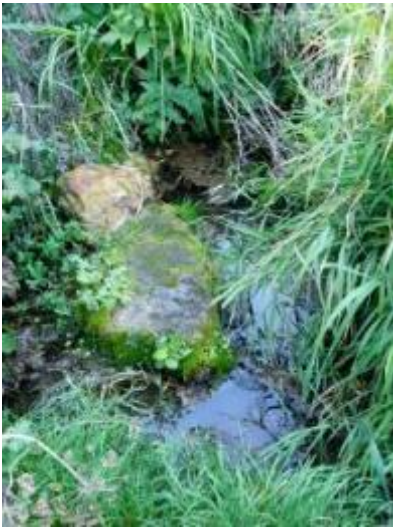
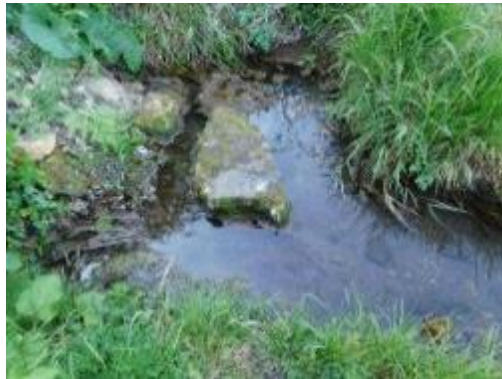
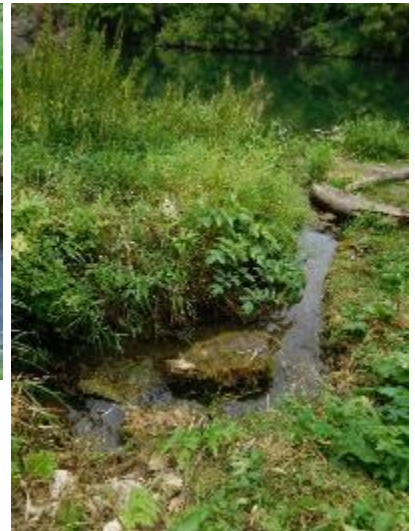
Исследования 2018 г. Выходов воды на поверхность не видно, вода стекает медленно в реку. Стенки родника обложены обломками известняка. Дно каменистое с примесью песка и ила. Камни, укрепляющие стенки, в нижней части покрыты перифитоном. Местами перифитон имеет ярко-зелёный цвет, но преобладает – бурый. Поверхность родника местами покрыта тиной зелёно-болотного цвета. С рекой родник соединяется водоотводной канавкой, длина которой 4 м 24 см, ширина её варьирует от 40 до 70 см. Большая часть водоотводной канавки закрыта прибрежной растительностью. В водосборном углублении крупные обломки известняка.

Исследования 2019 г. Родник заметно обмелел. Максимальная глубина 20 см сохранилась, но к краям она уменьшилась до 5 см. Ширина в 2018 году была 1 м 20 см, а на момент исследований 2019 г. она составила всего 90 см. А вот длина уменьшилась незначительно. И если в 2018 г. она составляла 2 м 10 см, то в 2019 – чуть меньше 2-х метров. Однако, хорошо стали видны выходы воды на поверхность. Она медленно вытекает из трещиноватых известняков в западной части родника и здесь же едва заметны выходы воды в виде небольших фонтанчиков со дна (Физические свойства родниковой воды в табл. 3 в приложении).

Рис. 10а Родник № 3, август 2019 г.

Рис. 10 Родник № 3, сентябрь 2018 г.

Рис. 10б Родник № 3, август 2020 г.

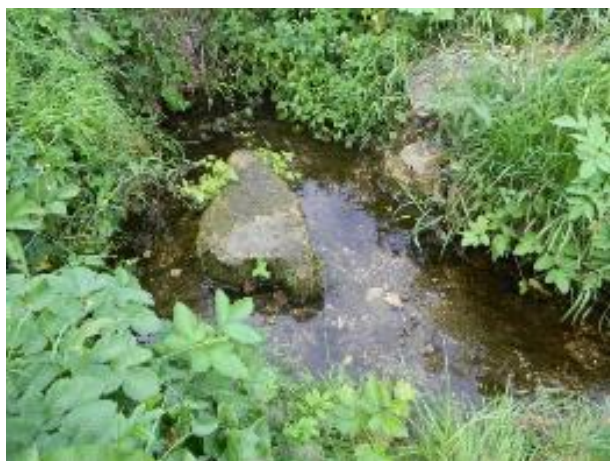
Рис. 10в Родник № 3, август 2021 г.

Исследования 2021 г. В текущем 2021 г. длина и ширина родника незначительно уменьшились, но его глубина довольно стабильна. Несмотря на это, источник активен. Хорошо видны выходы воды на поверхность в северной и западной частях водосборного углубления. Крупный обломок известняка, находящийся в средней части водосборного углубления, в 2020 г. возвышался над поверхностью воды на 10 см, а в этом году – на 20 см. Вероятно, родник углубляется, вынося стремительным потоком воды более мелкие песчано-илистые отложения. Водоотводная канавка стала длиннее, а ширина её уменьшилась вдвое по сравнению с 2019 г (Динамика родника 3 на диаграмме в приложении).

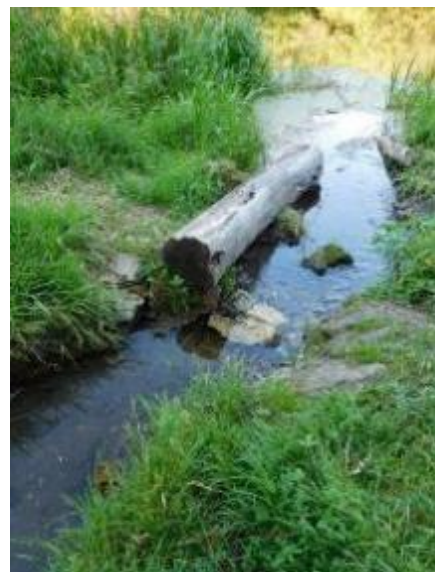
Площадь поверхности камней, покрытая перифитоном, так же заметно сократилась, но перифитон в основном ярко зелёный. Стала шире водоотводная канавка, она стала более ровной, ширина в среднем – 90 см, длина прежняя, немного больше 4-х метров.

Рис. 11 Водоотводная канавка, август 2019 г.

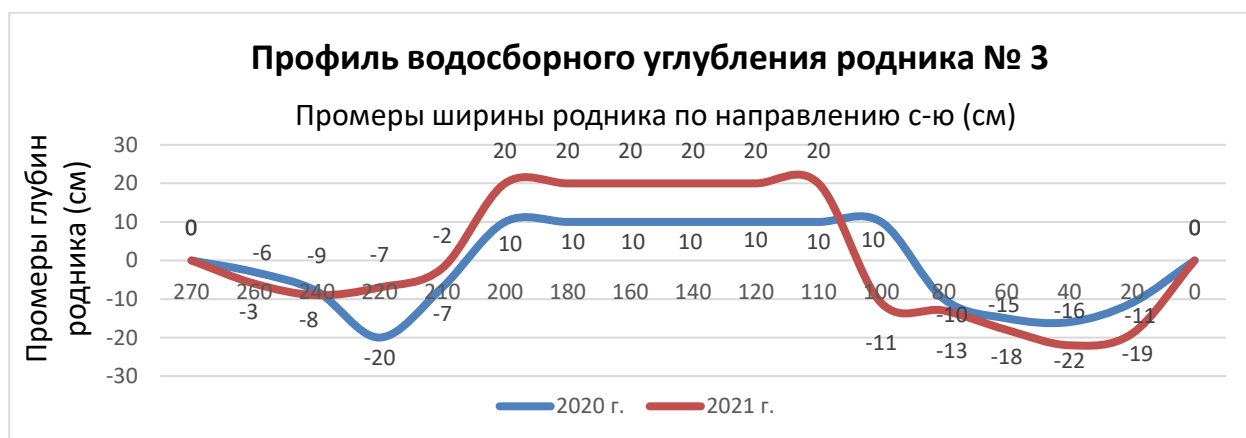
Рис. 13 Профиль водосборного углубления родника № 3

Исследования 2020 г. В сравнении с показателями 2019 г. родник активизировался. При постоянной глубине значительно увеличились его длина и ширина. Дно каменистое с примесью ила, песок почти не чувствуется, на крупных камнях перифитон зелёного цвета. Посреди родника по-прежнему большие камни. Вода вытекает из трещиноватых известняков в северной и западной частях водосборного углубления. Вода интенсивно стекает в Дон (профиль водосборного углубления родника 3 на рис. 13 в приложении).

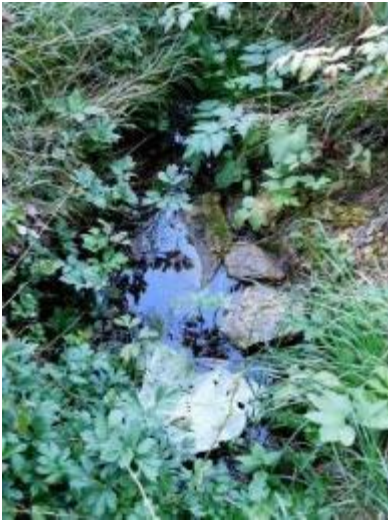
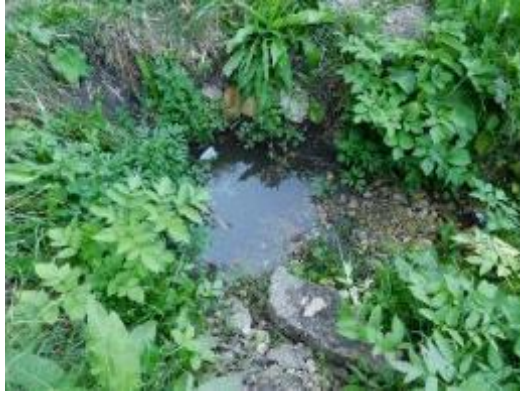
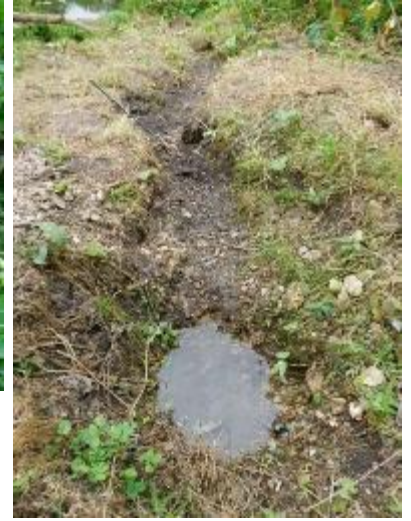
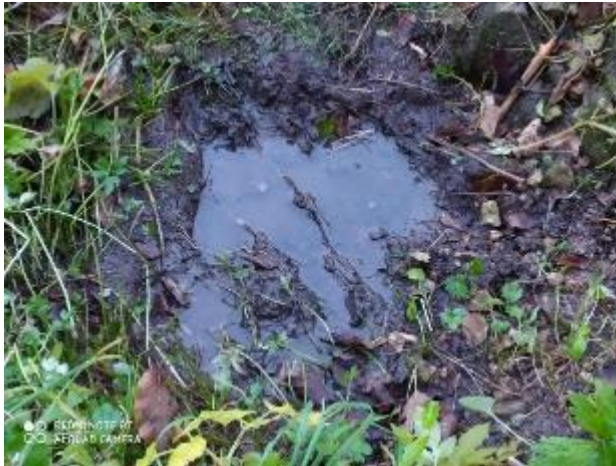
Исследования 2018 г. В настоящее время родник сильно обмелел. Выходов воды на поверхность не видно. Вода медленно стекает в реку по водоотводной канавке, которая полностью закрыта густой растительностью. Длина водоотводной канавки более 6 м, ширина 25 см. Стенки родника сложены обломками известняка, которые находятся ещё и в водосборном углублении. Дно родникового углубления каменисто-щебнистое. Размеры обломков известняка, слагающих его, составляют от 2 - 3 см до 30 см. К ним примешивается небольшое количество ила с песком. Ширина родника 97 см, длина – 1 м 40 см, максимальная глубина 15 см.

*Рис. 14а Родник № 4 (Георгиевский),
август 2019 г.*

*Рис. 14б Родник № 4 (Георгиевский),
август 2020 г.*

*Рис. 14 Родник № 4 (Георгиевский),
сентябрь 2018 г*

Рис. 14в Родник № 4 (Георгиевский), август 2021 г.

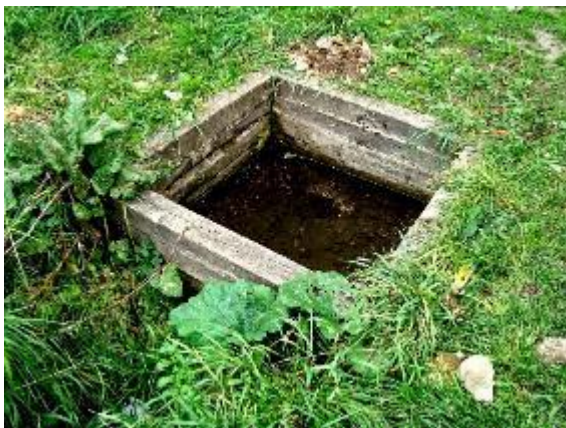
В начале 21 в. родник был довольно активным. В 2002 г. ширина его достигала 1,5 м, а максимальная глубина – 80 см. В 2006 г. стенки родника укрепили деревянным каптажем размером 1х1 м, установили деревянный водоотводный жёлоб, которые очень быстро пришли в негодность (Рис. 16 в приложении).

*Рис. 16 Таким был Георгиевский родник
с 2009 по 2011 г.*

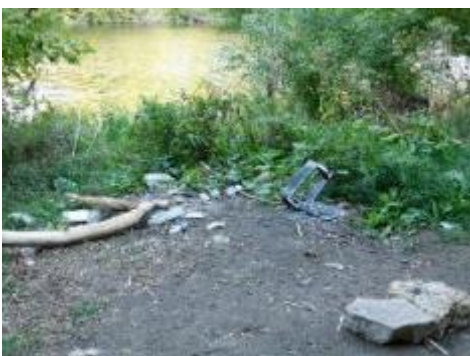
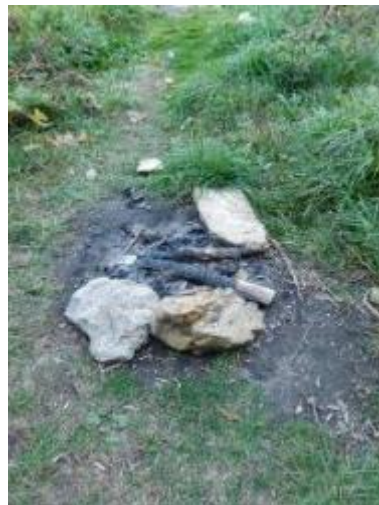
Рис 18, 19 Следы пребывания отдыхающих у Георгиевского родника

Территория Георгиевского родника и родника № 3 используется горожанами для отдыха, поэтому здесь всегда есть выгоревшие плешины от кострищ и повсюду разбросаны остатки бытового мусора. Всё это после половодья и сильных дождей сносится в реку, в результате чего и река Дон в названном месте сильно загрязнена бытовым мусором (рис. 18, 19, 20 в приложении).

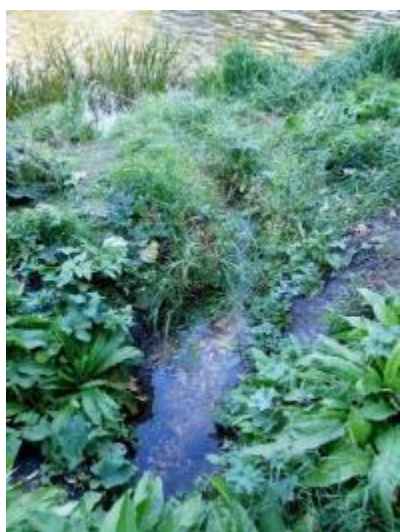
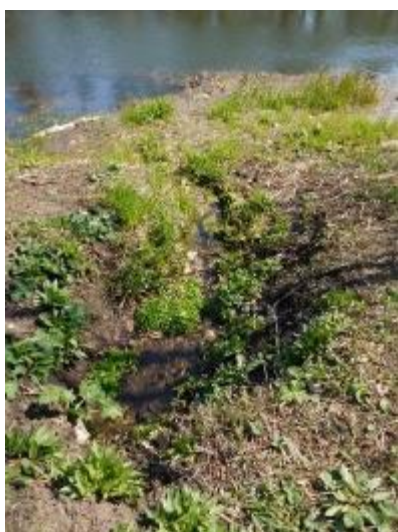
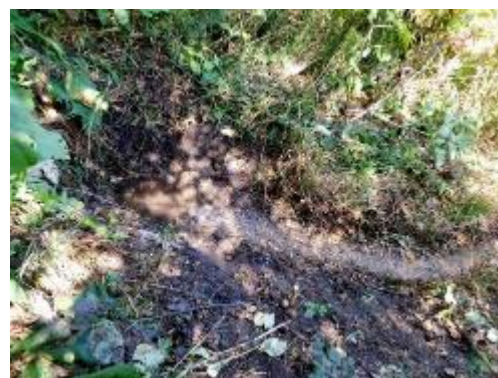
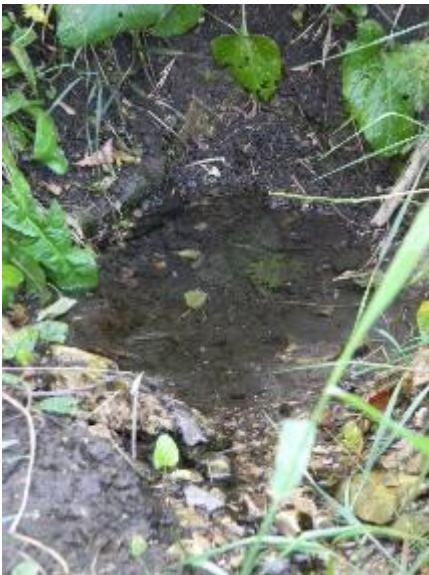
Исследования 2019 г. Родник стабилен и довольно активен. Водосборное углубление немного увеличилось в размерах: ширина увеличилась с 33 см до 48 см, а длина с 65 см до 73 см. Хотя глубина родника осталась прежней. Стали заметны выходы воды на поверхность. Она медленно вытекает из трещиноватых известняков в северо-западной части родника и еле заметны выходы воды в виде небольших фонтанчиков со дна. Вода из родника довольно стремительно стекает в реку по хорошо выработанной водоотводной канавке.

Рис. 25 Родник № 5, сентябрь 2018 г.

Рис. 25а Родник № 5, май 2019 г.

Рис. 25б Родник № 5, август 2020 г.

Рис. 25в Родник № 5, август 2021 г.

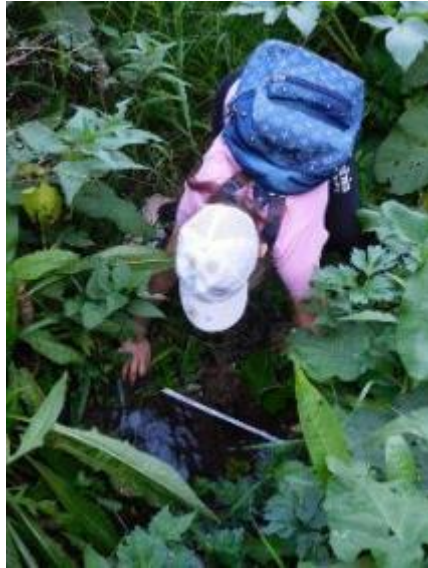
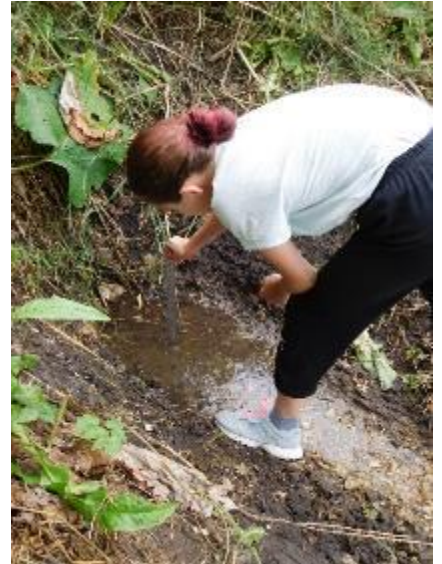
Исследования 2018 г. Родник № 5 располагается в пойме, в правобережной части, немного южнее Георгиевского родника. Летом его трудно заметить, потому что он незначительный по размерам и находится в высоких зарослях пойменной растительности (Рис.25, 25а, 25б, 25в в приложении).

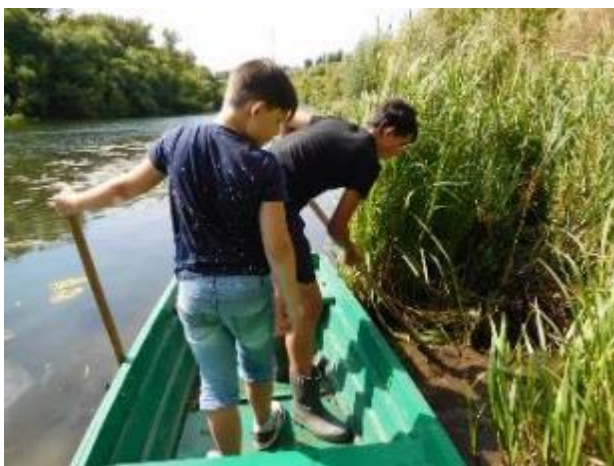
Рис. 28 На расчистке родника № 6, август 2020 г.

Во время расчистки родников был обнаружен ещё один родник, № 6. Он находится немного севернее родников № 1 и № 2 в зарослях осоки непосредственно около воды. Подступы к нему сильно затруднены, поэтому исследования не проводились (рис. 28 в приложении).

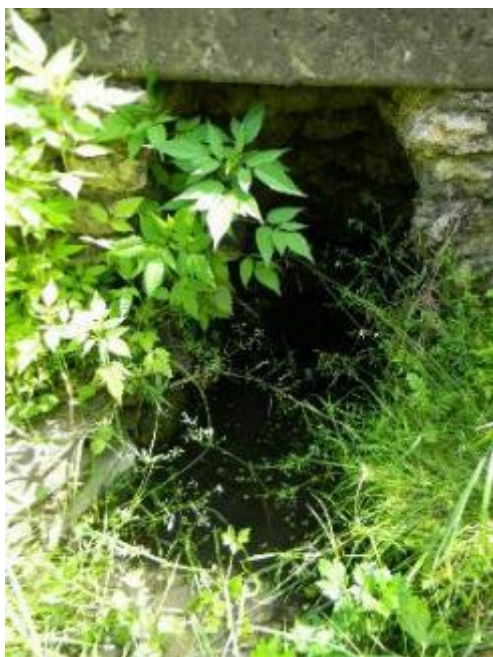
Рис.29 Родник «Лучезарный» в 2011 г.

Исследования 2020 г. Родник по-прежнему сухой, его деятельность угасла (Рис.29, 29а, 29б, 29в).
