Научно-исследовательская работа

**ЭКОЛОГО-ГИДРОБИОЛОГИЧЕСКИЙ АНАЛИЗ
ИСТОЧНИКОВ ПОДЗЕМНЫХ ВОД В БАССЕЙНЕ РЕКИ СОЛОВЫ
ВБЛИЗИ СЕЛА ПРИШНЯ**

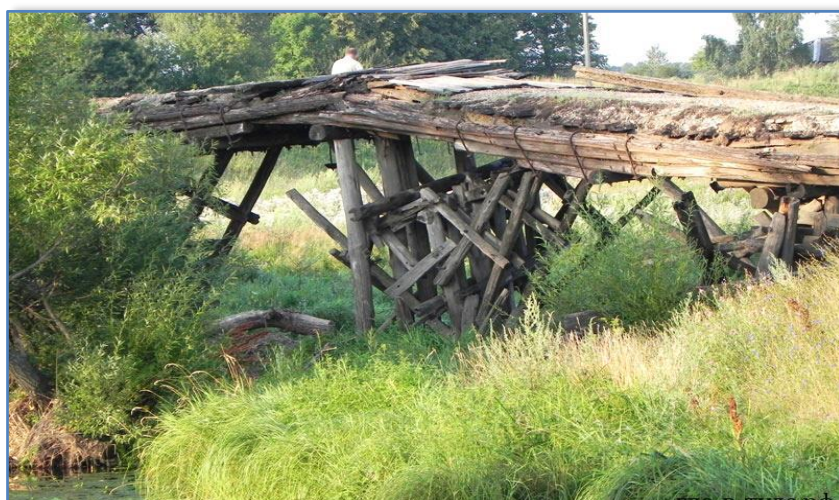
В д. Захаровка невозможно оставить без внимания грандиозное деревянное сооружение – мост через реку, конструкция которого настолько затейлива, что трудно сразу понять ход мыслей его конструкторов (фото 3). Кроме нескольких выстроившихся в плотные ряды вертикальных колонн, в конструкции присутствуют неисчислимо количество горизонтальных перемычек и ассиметричных диагональных связей. Пустого места внутри конструкции почти нет: мост, очевидно, строился на века... В настоящее время это медленно разрушающийся памятник древнего зодчества – несколько массивных бревен обрушились в реку, оставив наверху лишь узкий путь для пешеходов.

Фото 3. Медленно разрушающийся чудо-мост через р. Солову в д. Захаровке

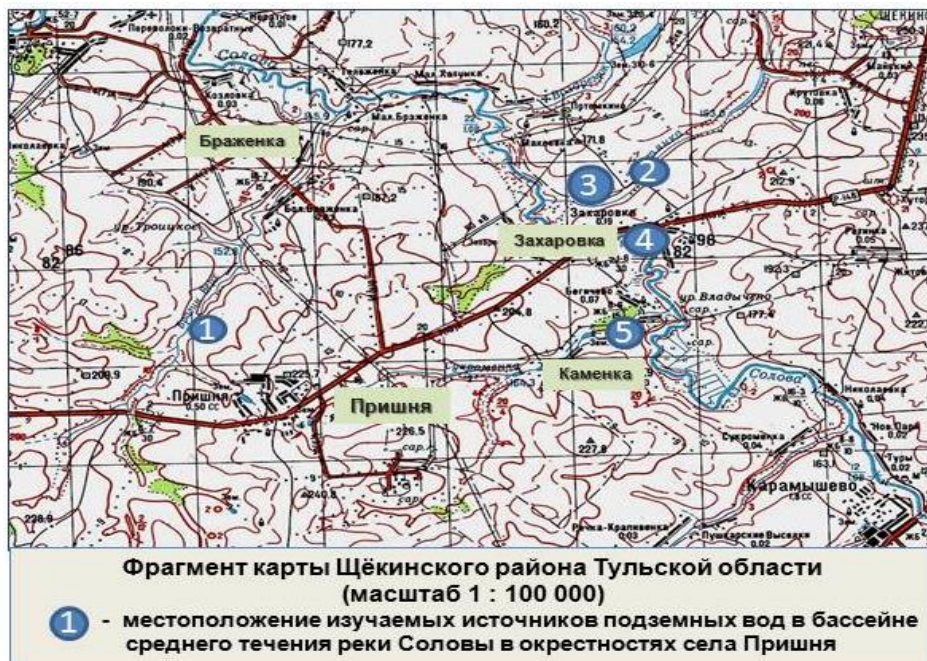
загрязнения речных вод и донного грунта различными загрязнителями природного и антропогенного происхождения. После проведенного нами опроса местного населения об используемых источниках питьевой воды объектами нашего изучения стали следующие источники подземных вод (см. карту на с. 13).

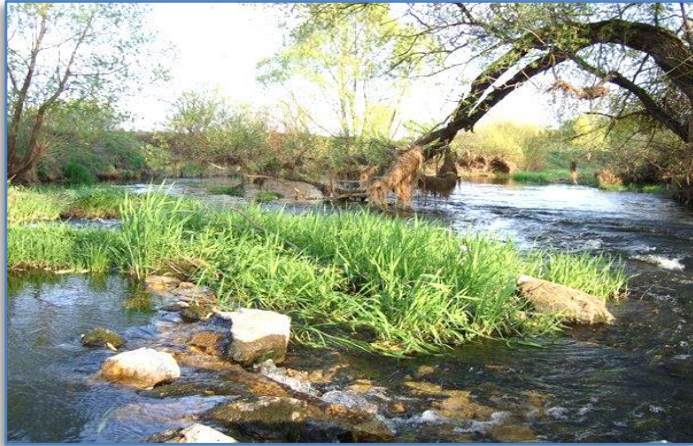
Фото 1.
Вид на речку Браженку
с высокого правого берега
в месторасположении
родника «штаны»

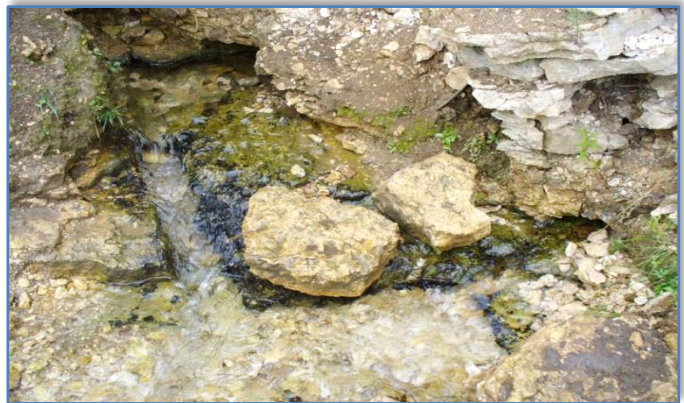
Подземные воды выходят на дневную поверхность у подножия крутого обрывистого правого берега речки Браженки, сложенного валунными суглинками. Вода, просачиваясь между камнями, бьёт струйками, слегка фонтанирует на дне маленького бассейна, выливаясь в русло речки. Слой воды в бассейне не превышает 25 – 35 см. Температура воды в источнике 8 – 9⁰ С, температура воздуха 22⁰ С. Вода прозрачная, бесцветная, без запаха. На дне бассейна – песок с галькой. Русло Браженки каменисто-песчаное, местами слегка заиленное. На камнях родника мох фонтиналис, на дне куртинки вероники ключевой.

Обустройство родника отсутствует, поэтому подземные воды не защищены от поверхностного загрязнения. Санитарно-экологическое состояние территории вокруг источника – относительно удовлетворительное.

Фото 2.
Родник «штаны» –
место выхода
подземных вод
на дно речки Браженки
(объект Р1)

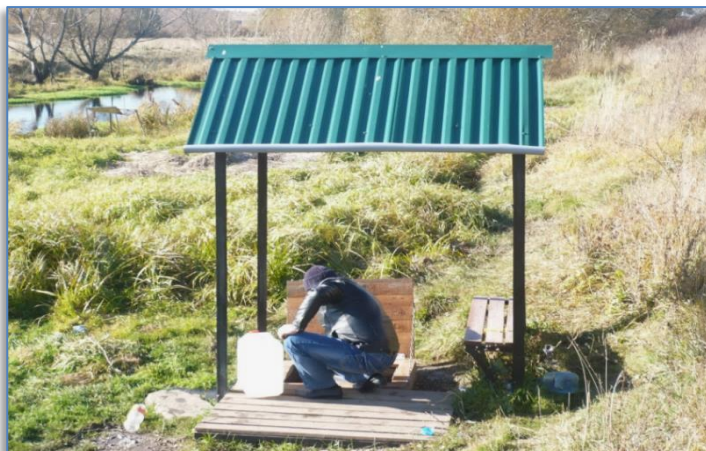
Место выхода подземных вод на дневную поверхность оформлено прямоугольным деревянным срубом с крышкой, сверху защищён навесом с металлической крышей зелёного цвета. Под навесом сооружены деревянный помост, а также удобная деревянная скамейка. Из стенки колодца в сторону реки выведены две пластиковые трубы диаметром 7,5 – 8,0 см. Вытекающая из труб вода образует небольшой ручеек, который постепенно теряется на топком лугу, на которой обнаружено ещё несколько маленьких луговых родников. Ручей размывает пойму, вызывает заболачивание луга.

Фото 3.
Хорошо обустроенный
«Газпромом» колодец
в правобережной пойме
р. Соловы
в д. Захаровке
(объект К2)

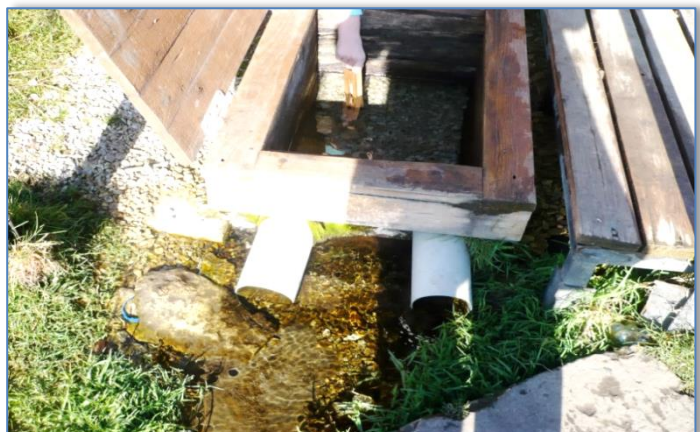
Вода просачивается между частицами осадочных пород (песка и гальки); слой воды в колодце не превышает 75 – 80 см. Поверхность воды в срубе, а также стенки и дно колодца чистые. Вода в колодце прозрачная бесцветная, приятная на вкус, запах отсутствует, температура воды 8⁰ С, температура воздуха а 23⁰ С. Расход воды, с шумом вытекающей из трубы, составляет 0,35 л/с. Родниковый ручей длиной около 15,0 м имеет ширину 0,10 – 0,25 м; скорость течения 0,25 – 0,30 м/с; глубина слоя воды в ручье 5,0 – 10,0 см, температура воды 10⁰ С. Родник и ручей играют роль в питании р. Соловы.

Фото 4.
Прямоугольное
деревянное оформление
колодца с крышкой
и пластиковыми трубами
в стенке
захаровского колодца
(объект К2)

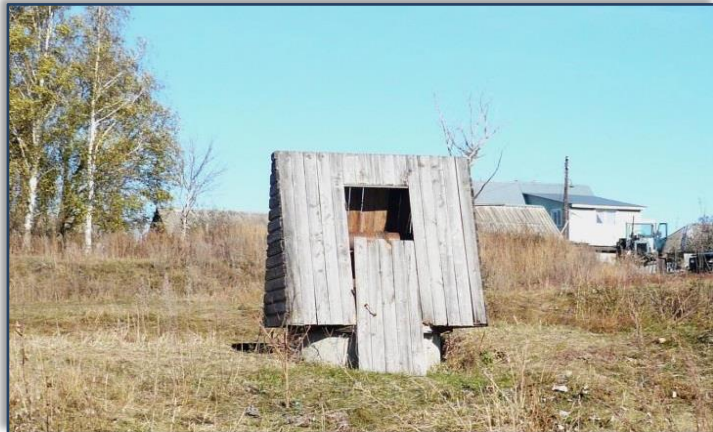
Место выхода подземных вод оборудовано тремя бетонными кольцами, сверху – деревянный домик-крыша со съёмной дверцей (см. фото 15-16). Уровень воды в колодце находится на глубине 1,5 м от поверхности земли. Слой воды в колодце составляет около 1,0 м. Для забора воды имеется металлический ворот: на металлический барабан намотана цепь из крупных колец с большим крюком на конце. Стенки и дно колодца покрыты толстым слоем зелёного мха; на дне просматривается тонкий слой ила. В воде плавают лягушата, на поверхности воды – растительный мусор. Вода в колодце зеленоватая, немного мутная, со слабым гнилостным запахом; температура воды 10⁰ С. Несколько лет назад из-под колодца через узкую металлическую трубу вытекала вода. В настоящее время труба почти полностью разрушена, и

Фото 5.
Бетонный колодец
с деревянной крышей
на берегу старичного
пруда р. Соловы в
д. Захаровке
(объект К3)

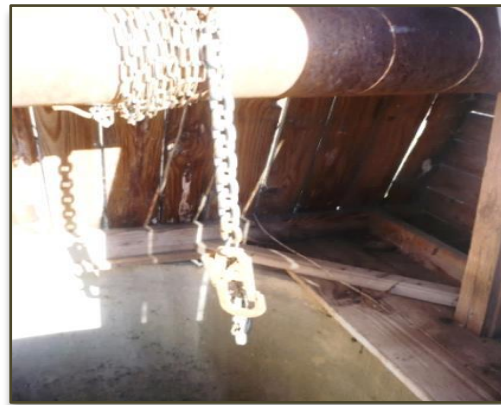
сток из колодца очень слабый. Рядом с колодцем протекает узенький ручеек (шириной не более 2,5 – 3,0 см), несущий свои воды в овраг. Дно ручейка каменисто-песчаное, сильно заиленное.

Фото 6.
Общий вид
внутреннего обустройства
старичного колодца
(объект К3)

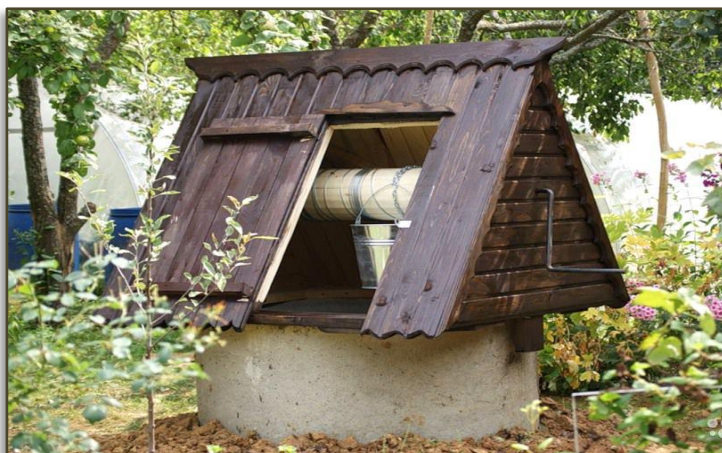
Объект К4. Колодец, обустроенный в жилой зоне д. Захаровке, расположенной по левому берегу р. Соловы, вдоль автодороги на д. Бегичево, находится на расстоянии около 120 м от уреза воды в реке. Конструкция колодца аналогична предыдущему колодцу К3: бетонные кольца, сверху деревянная крыша-домик с распашной дверцей, деревянный барабан-ворот, металлическая цепь с крюком, ведро (см. фотоприложение). Поскольку изучаемый водоисточник находится в частном пользовании, колодец хорошо ухожен: стенки и дно чистые. Уровень воды в бетонном колодце находится на глубине около 1,0 м над поверхностью земли. Толщина слоя воды в колодце составляет более 1,5 м, то есть колодец довольно глубокий. Вода чистая, прозрачная, без запаха, приятная на вкус (слегка сладковатая); температура воды 9⁰ С.

Фото 7.
Бетонный колодец
в левобережной пойме
р. Соловы
в д. Захаровке
(объект К4)

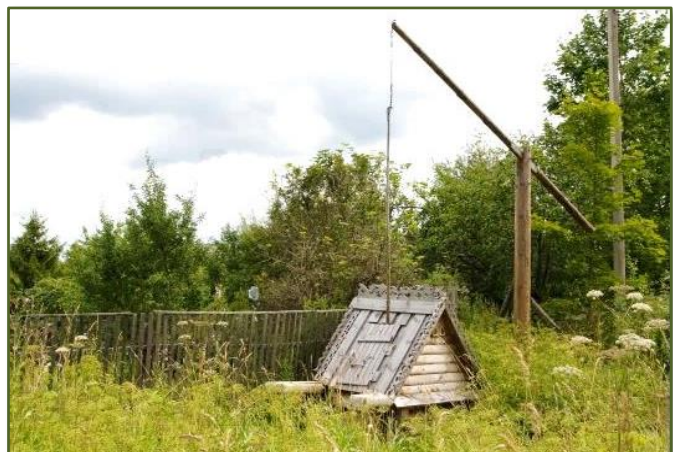
Исследуемый колодец представлен деревянным бревенчатым срубом в форме квадрата с крышей-домиком и с распашной дверцей и журавлём: бревенчатым столбом и толстой деревянной перекладиной, на длинном плече перекладины закреплена металлическая цепь. Крыша и дверца искусно отделаны деревянной резьбой. Цепь журавля опущена вглубь колодца, к крюку крепится ведро. Колодец довольно глубокий, уровень воды находится на глубине более 1,0 м от поверхности земли. Толщина слоя воды – более 1,5 м. Стенки и дно чистые, ухоженные. В результате пороса местных жителей установлено, что колодезная вода используется для питья, приготовления пищи и прочих хозяйственных нужд (см. фотоприложение).

Фото 8.
Общий вид
колодца с журавлём
в д. Каменке
(объект К5)
