Научно-исследовательская работа

ТАЙНА РАЗРУШЕННОГО МЕРЗЛОТНИКА

Россия, ЯНАО пос. Тазовский

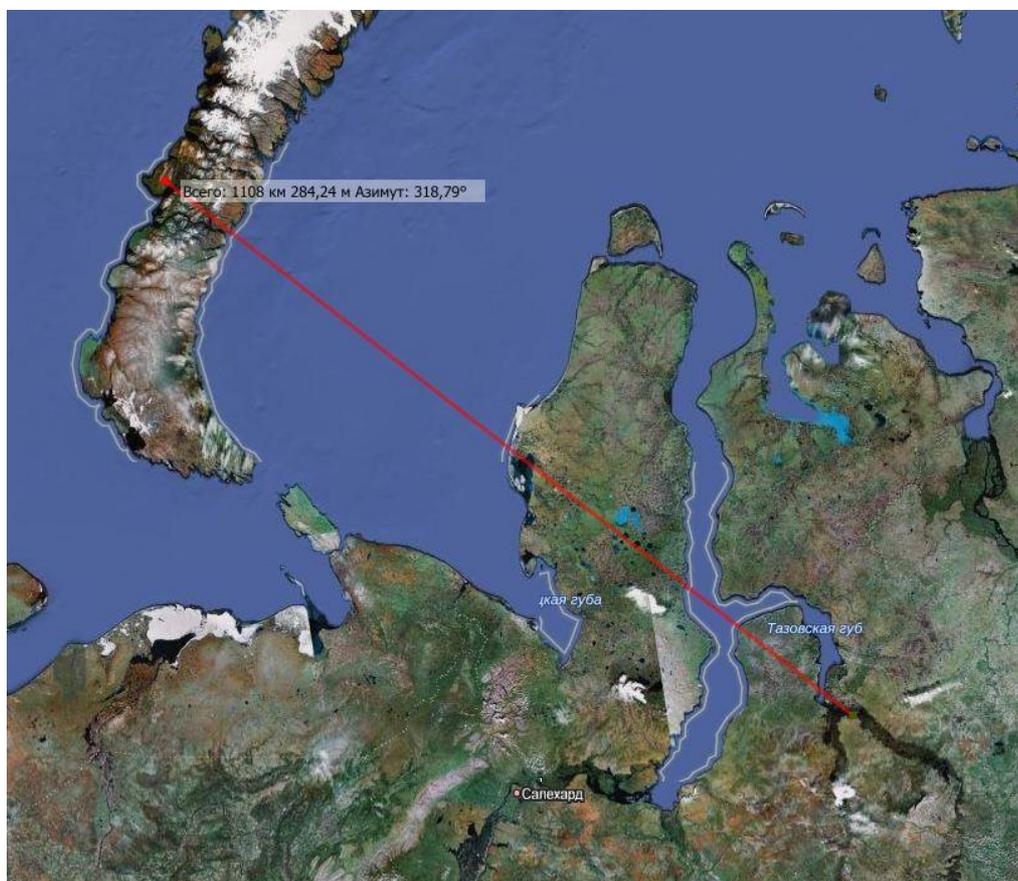
Фото 3. Космический снимок для измерения расстояния.

Используя спутниковую карту SaSPlanet, с возможностью определения расстояния было проведено измерение расстояния от эпицентра взрыва водородной бомбы до нашего поселка. Стало ясно, что поселок Тазовский расположен по прямой линии всего лишь 1100 км от взорвавшейся бомбы.

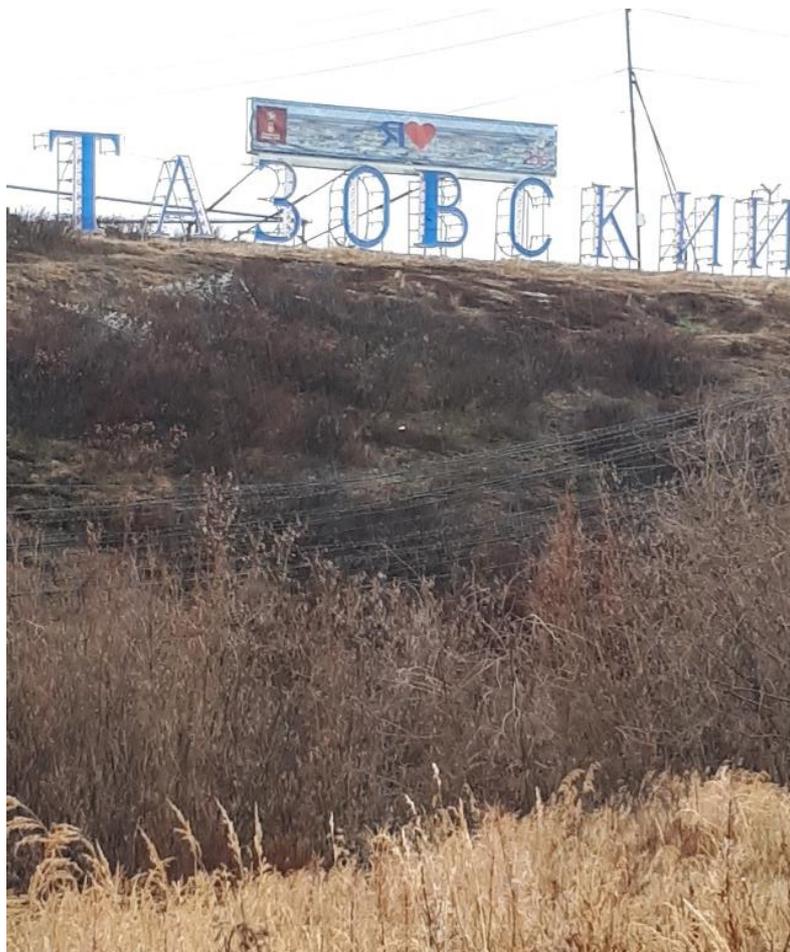
Фото 4. Холм в центре посёлка под которым находится мерзлотник.

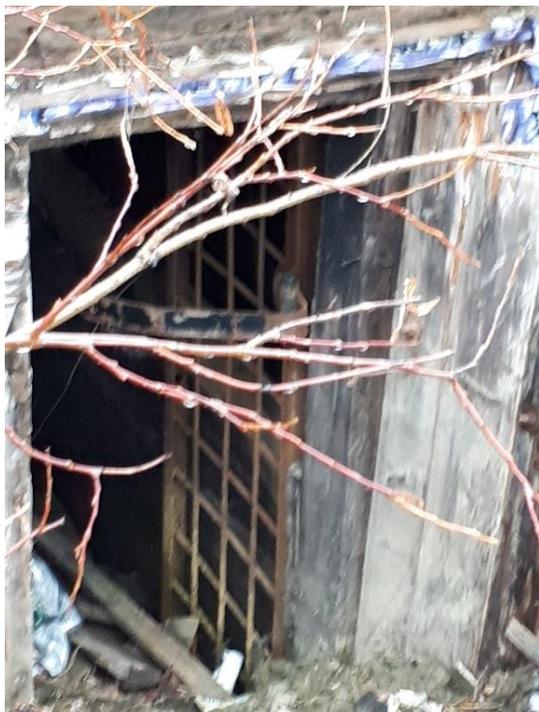
На фото 5 показаны металлические двери старого мерзлотника. Если бы двери были бы деревянными, то обнаружить вход в мерзлотник было бы сложно. Все остальное деревянное обрамление входа в мерзлотник сгнило и упало на землю (фото 6). За дверью мерзлотника все входное пространство засыпано обрушившимся грунтом. На что указывает, образовавшийся в верхней части холма над входом в мерзлотник, провал грунта (фото 7).

Фото 5. Металлические двери.

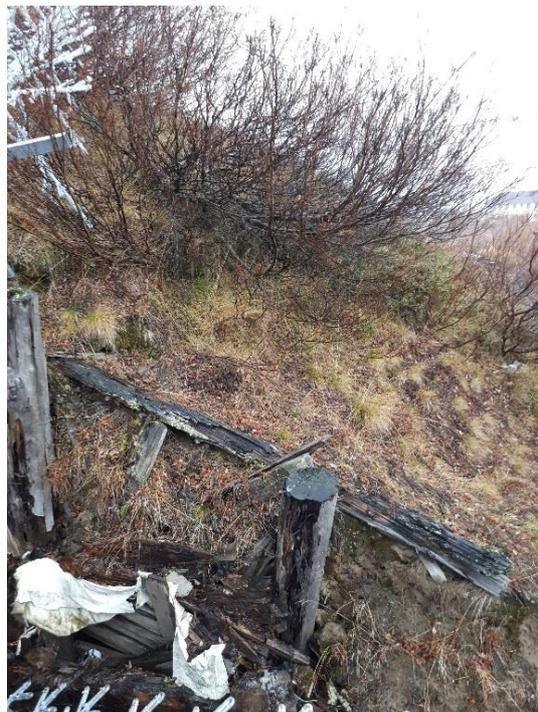
Фото 6. Деревянное обрамление входа

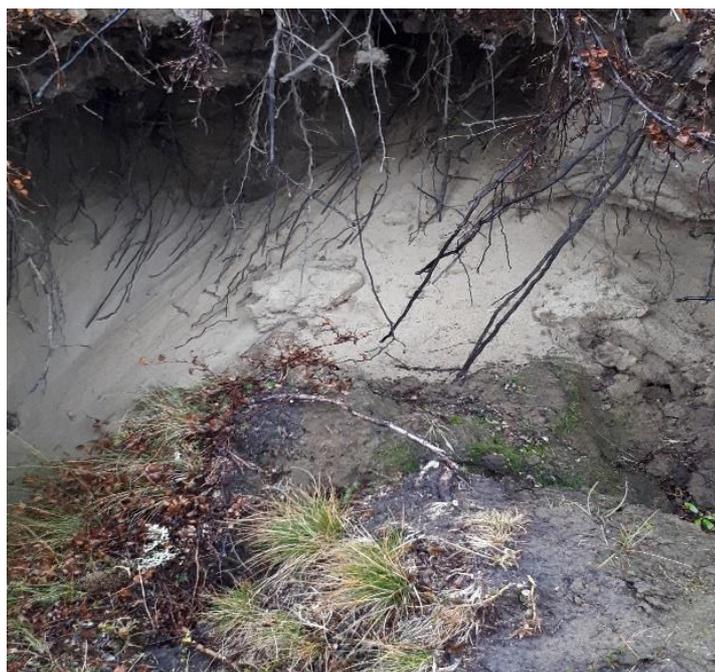
Фото 7. Провал грунта над входом в мерзлотник.

В результате потепления климата начала интенсивно таять многолетняя мерзлота, но совершенно по-разному. По нашим измерениям с помощью щупа толщина оттаявшего слоя грунта на бугре, под которым расположен мерзлотник составляет от 0,7 метров до 2 метров. Под кустарниками глубина таяния составляет 1,2 ...2 метра. На глинистых почвах, где нет растительности, глубина таяния составляла 0,7...1 м. У разрушившегося входа глубина таяния составила 1,5...2 м. Провал за входом в мерзлотник образовался в результате таяния верхнего слоя мерзлоты до 2 метров.

2. У разрушившегося входа глубина таяния составила 1,5-2 м. Это обстоятельство указывает на то что за входом в мерзлотник произошло полное разрушение и завал входа песчаным грунтом.

4. Обнаруженный нами мерзлотник, не подлежит восстановлению. Его внутренняя полость, при дальнейшем размораживании многолетней мерзлоты, окончательно обрушится и возможно произойдет просадка верхних слоев грунта на поверхности холма.

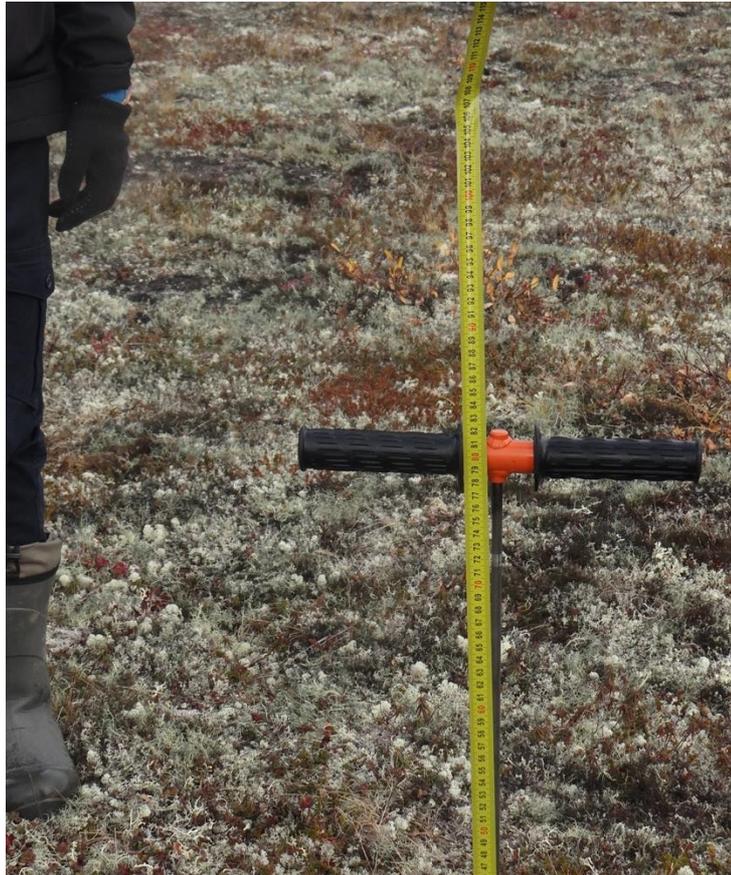
Это исследование мы проводили с помощью двухметрового щупа «Непра», которым свободно прокалывали наш грунт, состоящий из сплошного пылеватого песка с прослойками синей вторичной глины.

Фото 8. Измерение оттаявшей мерзлоты на объекте исследования.

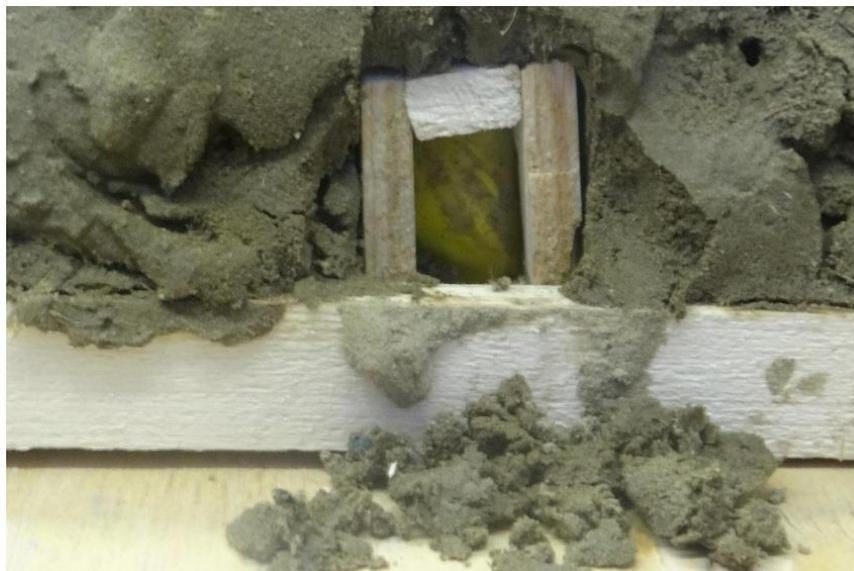
В деревянный короб высотой 80 мм со сторонами 500×450 мм были уложены два плоских куса льда объемом по одному литру каждый. Куски льда укрыли слоем опилки, засыпали натуральным песком, взятым с речного берега. Затем, поверх песка, уложили разными слоями от 20 до 40 мм глину, взятую со

школьного двора. Вход в модельную копию мерзлотника установили воздушные шарики диаметром 50-60 мм (фото 9). Всю подготовленную конструкцию заморозили на улице при температуре -24°C .

Фото 9. Обрушения входа на модели мерзлотника.

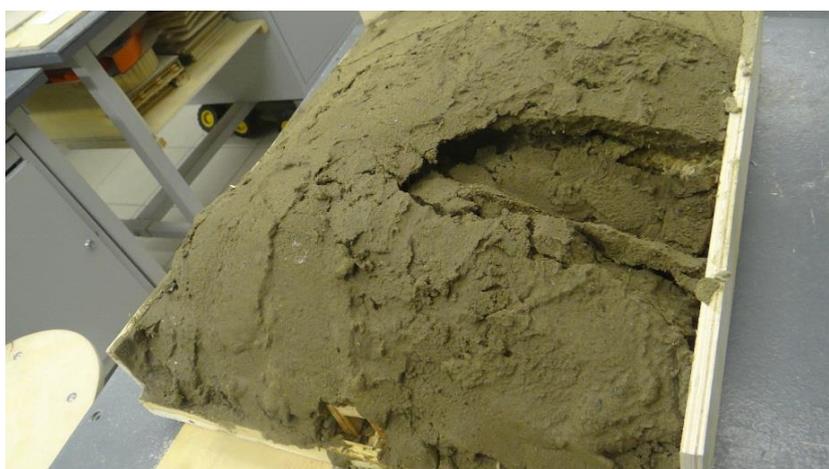
Процесс размораживания в комнатных условиях был очень долгим. Только на второй день конструкция видимо полностью разморозилась. Провал оттаявшего грунта справа говорит о том, что слой глины в этом месте оказался более тонким (фото10).

Фото 10. Провал оттаявшего грунта справа говорит о том, что слой глины в этом месте оказался более тонким.

В результате проведенного моделирования можно отметить, что внутренние разрушения могут проходить в любом месте где, тает мерзлота и теряется прочность грунта. Прочность грунта напрямую зависит от его состава. Песчаник и супесь (в общем составе глины менее 14%), при размораживании становится очень слабыми грунтами и моментально разрушаются в полости мерзлотника.
