II Международная конференция учащихся
«НАУЧНО-ТВОРЧЕСКИЙ ФОРУМ»

**Влияние Горьковского водохранилища на оползневые
процессы береговой зоны**

Автор: Грачева Ксения,

11 класс, МОУ СШ №3

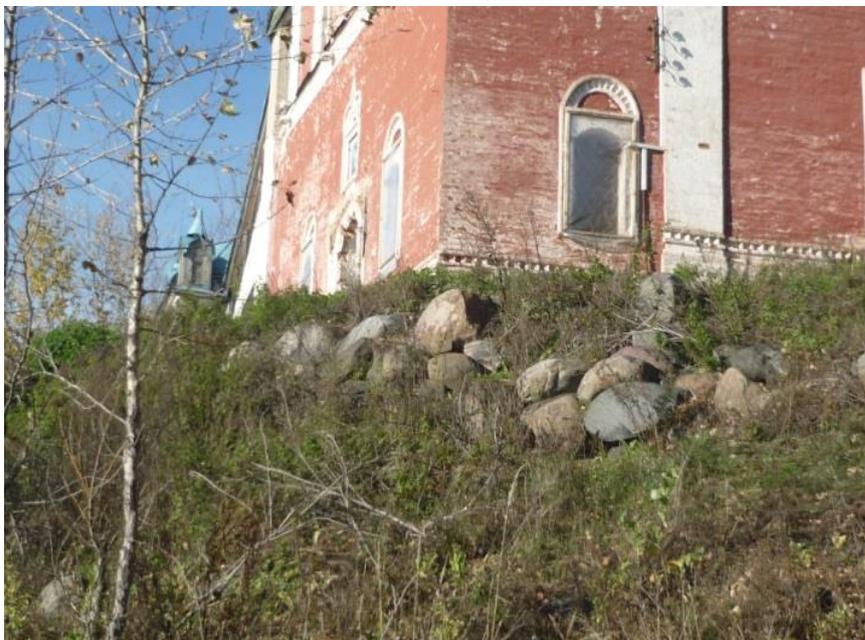
атмосферные осадки попадают не только в конструкцию стен, но и под стены храма, так как отмостка, предназначенная для отведения вод от стен храма, отсутствует. Остатки валунов, сохранившиеся под стенами храма, проблемы не решают. В нижней части стен количество трещин и степень влажности кирпичной кладки увеличивается, что можно объяснить капиллярным поднятием поровой влаги из грунтов основания в кирпичную кладку (приложение №_11). При попадании в тещины и замерзании этой поровой влаги происходит морозобойное разрушение стен. Учитывая, что атмосферные осадки могут быть достаточно агрессивными (кислотными и щелочными), процесс разрушения происходит интенсивнее. На разрушение кладки стен влияет также процесс выветривания, так как церковь стоит на высоком волжском берегу, где ветер довольно силен.

Валуны в основании храма
